【建設工学研究所論文報告集第 54 号〔論文〕 2012 年 11 月】

凍結防止剤使用環境の既設 PC 道路橋における PC 鋼線の腐食性状

Corrosion of PC Cables of Existing PC Road Bridges due to Anti-freezing Agent

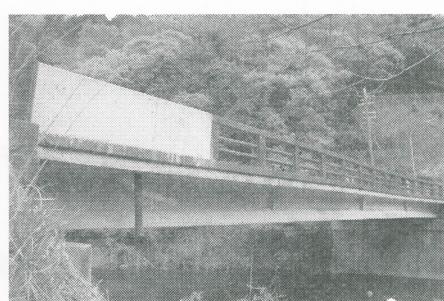
写真-1 M 橋外観

M 橋の橋梁諸元を表-1 に、概観を写真-1 に、概略図を図-1 にそれぞれ示す。本橋梁は昭和 37 年に兵庫県の中部地域で供用され、鳥取と佐用町間の橋梁であり、現在も供用中である。桁の名称は、鳥取行き車線側の桁を G1,G2,G3 とし、佐用町行き車線側の桁を G4,G5,G6 とする。本橋梁は、冬季期間において凍結防止剤を散布しており、厳しい塩害環境である。また、全ての桁においてひびわれや白色析出物が確認できる。特に G6 桁では主桁下面やケーブル沿いにひびわれや白色析出物が発生しており、外観変状の劣化が厳しい。そのため、PC 鋼線劣化詳細調査は、主に G6 桁を対象として実施し、他主桁の劣化状況確認として G1 桁に対しても実施している。

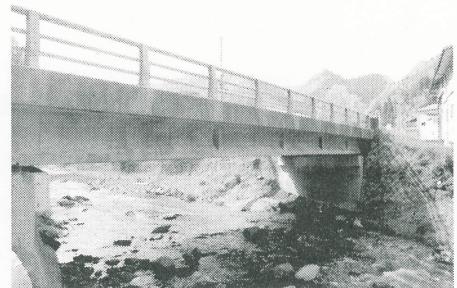
写真-2 B橋外観

称は、鳥取行き車線側の桁をG1,G2,G3とし、佐用町行き車線側の桁をG4,G5とする。本橋梁は、M橋と同様に、冬季期間において凍結防止剤を散布しており、厳しい塩害環境である。また、M橋と異なり、G5のみが桁下面においてひび割れや白色析出物の発生が確認され、その他の桁には劣化がほとんど見られなかった。そのため、PC鋼線劣化詳細調査は、G5桁を対象として実施した。

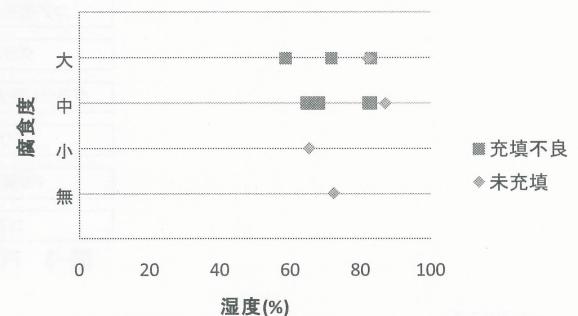
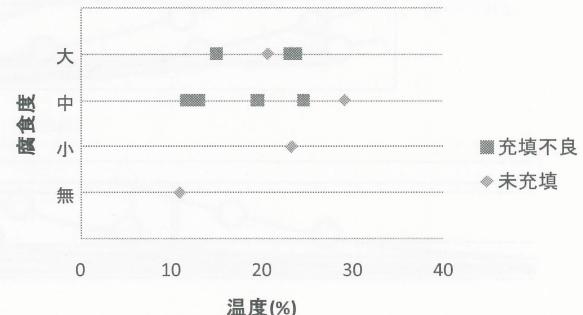
図-6 湿度、温度および腐食度の関係

に対応する。シース内温度および湿度、グラウト充填度の一覧を表-4 に示す。腐食度(表-5 を基準とする)および湿度、グラウト充填度の関係を図-6(a)に、腐食度および温度、グラウト充填度の関係を図-6(b)に示す。これより、未充填に関しては、湿度と腐食度の関係、温度と腐食度において、データ数は少ないが、湿度や温度が高いほど腐食度が大きくなる傾向にあることがわかる。また、充填不良に関しては、湿度と腐食度の関係、温度と腐食度において相関がないことがわかる。そのため、グラウト未充填箇所の PC 鋼線の腐食は、温度および湿度に相関があると考えることができる。グラウト充填不良、グラウトが付着している PC 鋼線の腐食は、シース内が未充填箇所と異なり、グラウトが影響する腐食性状を有し、湿度および温度と相関がないと考えることができる。

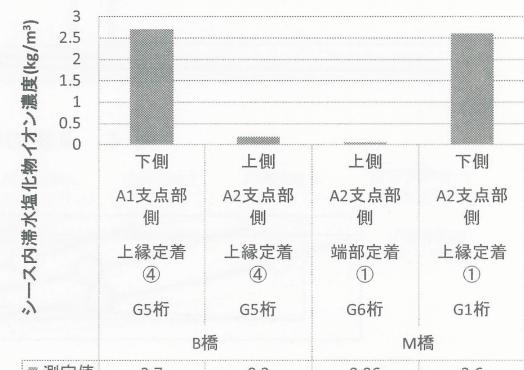
図-7 シース内滯水の塩化物イオン濃度

シース内滯水の塩化物イオン濃度測定結果を図-7 に示す。シース近傍においてコンクリートコアの塩化物イオン濃度測定結果より、M 橋、B 橋のコンクリートの塩化物イオン濃度が最大で 1.98 kg/m^3 である。それと比較すると、B 橋 G5 桁の上縁定着④や M 橋 G1 桁の上縁定着①の結果の方が高い値を示している。飛来塩分による塩害環境であれば、コンクリート表面からコンクリート内部に向かい、徐々に塩分濃度が増加していくが、今回コンクリート表面から離れているシース内部の塩分量はその飛来塩分によるコンクリートの増加傾向から外れて、大きな値を示している。そのため、定着部から凍結防止剤が侵入することにより、シース内に多量の塩分濃度を含んだ水溶液が滞在していることがわかる。

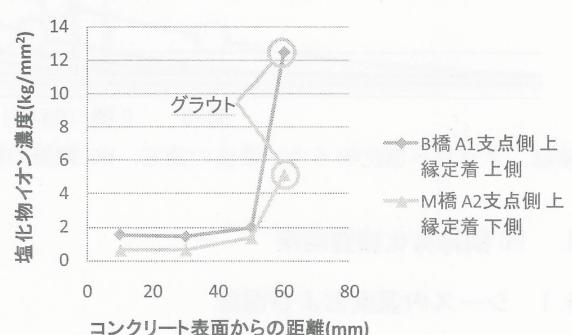
図-8 グラウト、コンクリートの塩化物イオン濃度

に示す。コンクリート内塩分濃度は、コンクリートの表面から離れるとともに徐々に増加している。しかし、グラウトの塩分濃度は、コンクリート内塩分量の増加傾向に一致しない結果となった。また、4.2節と同様に飛来塩分によるグラウト塩分増加でなく、定着部から凍結防止剤侵入によるグラウト塩分濃度が増加したことがわかる。また、 12.48kg/m^3 と大きな値を示しており、グラウト内PC鋼線腐食発生限界濃度²⁾である 3.9kg/m^3 を超える値であることがわかる。そのため、凍結防止剤が多量に定着部からシース内に侵入、グラウト内に浸透したことがわかる。

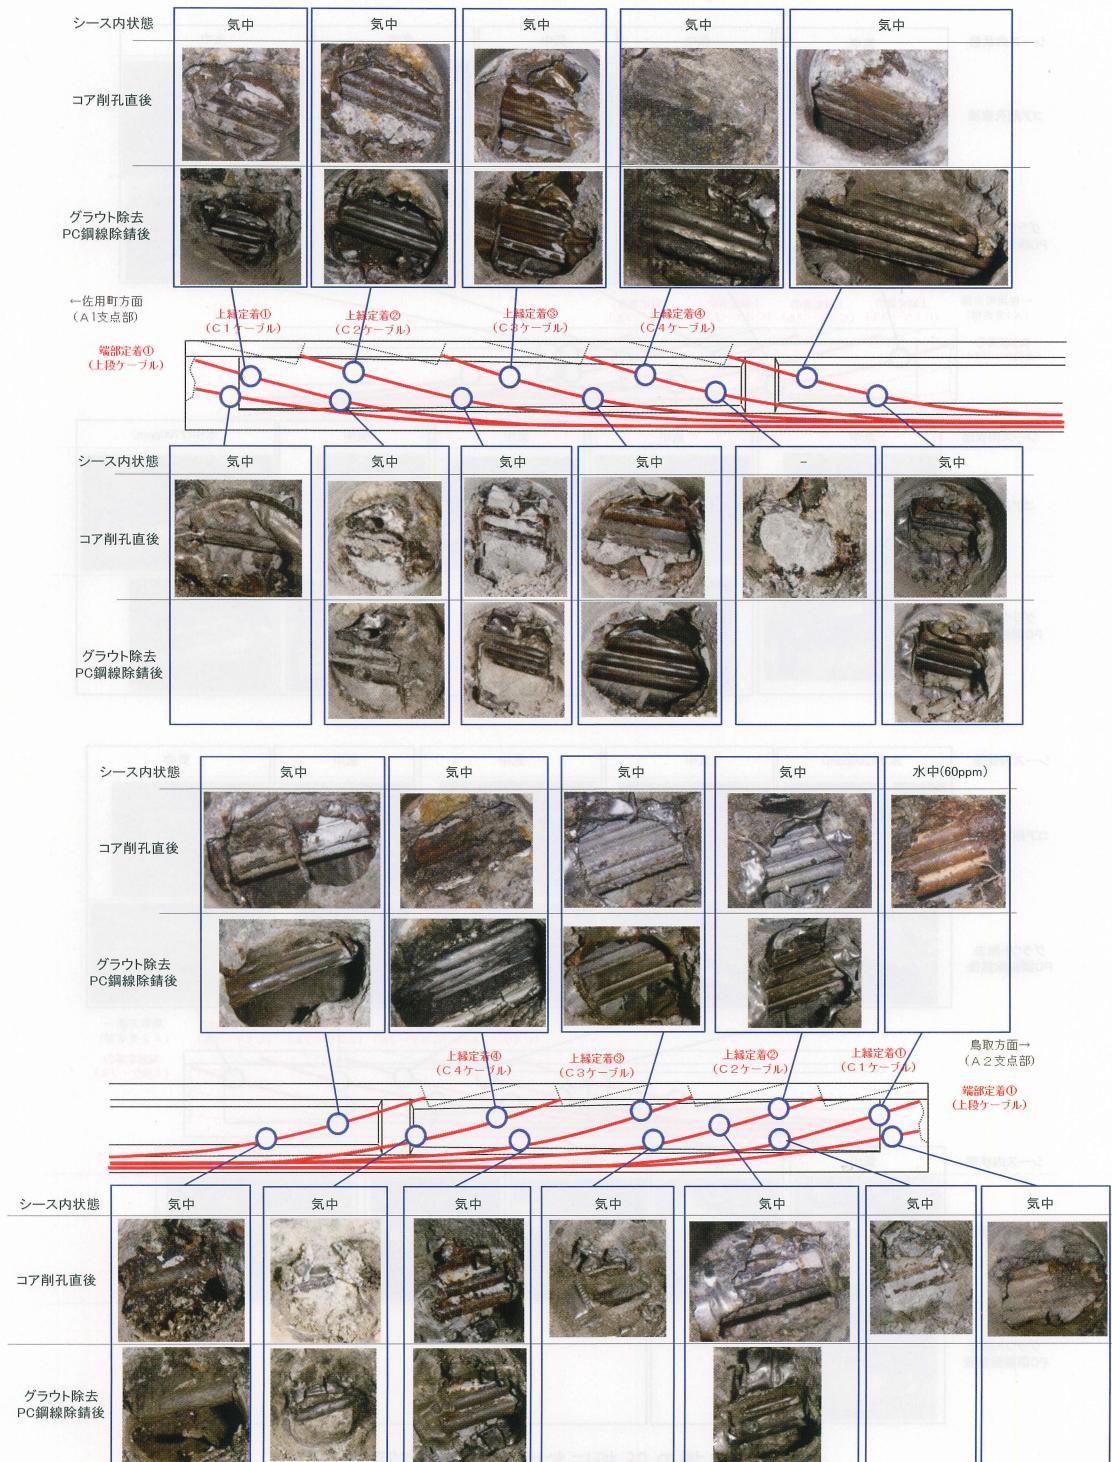
図-9 M橋のG6桁における削孔調査写真一覧

各削孔位置における削孔直後および削孔内のグラウト除去、除鏽後の写真を整理したM橋のG6桁の図を図-9に、G1桁の図を図-10に、B橋のG5桁の図を図-11に示す。

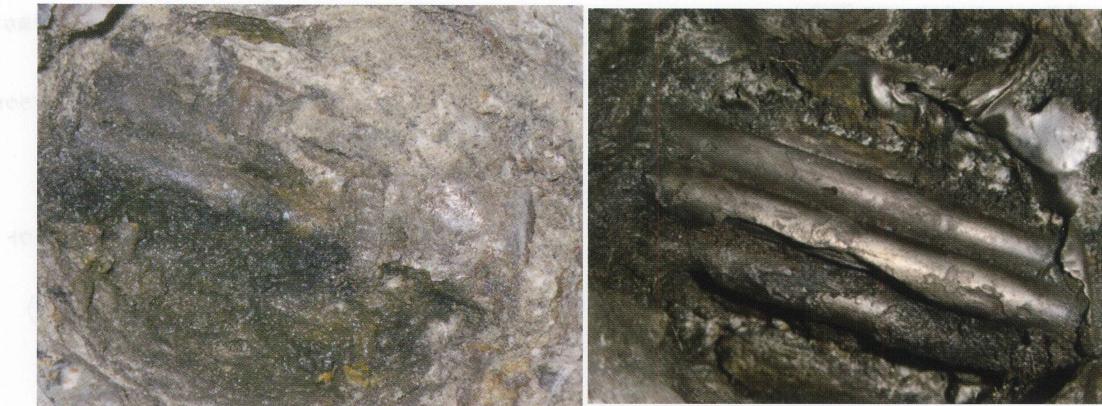
(a) M 橋 A1 側の上縁定着③の上側削孔位置

M 橋の除錆後の写真（A1 側，A2 側の上縁定着③の上側削孔位置）である写真-3(a) および(b) を見ると，断面欠損を伴う局部腐食箇所がみられる。B 橋の除錆後の写真である写真-3(c) を見ると，局部腐食が発生しておらず，腐食が軽微である。そのため，M 橋の断面欠損を伴う局部腐食箇所に着目してみると，写真-3(a) はシースを残した状態で撮影しているためコンクリートが若干 PC 鋼線に付着しているが，PC 鋼線の黒錆が溶出されたグラウトの箇所，写真-3(b) もグラウトが付着していた箇所において局部腐食が発生していたことがわかる。また，4.1 節よりグラウトの未充填箇所と異なり，グラウト充填不良箇所の PC 鋼線の腐食度は，グラウトの影響により，異なることがわかる。そのため，グラウトの付着の仕方やグラウトの状態によって，PC 鋼線の腐食度が異なると考えることができる。

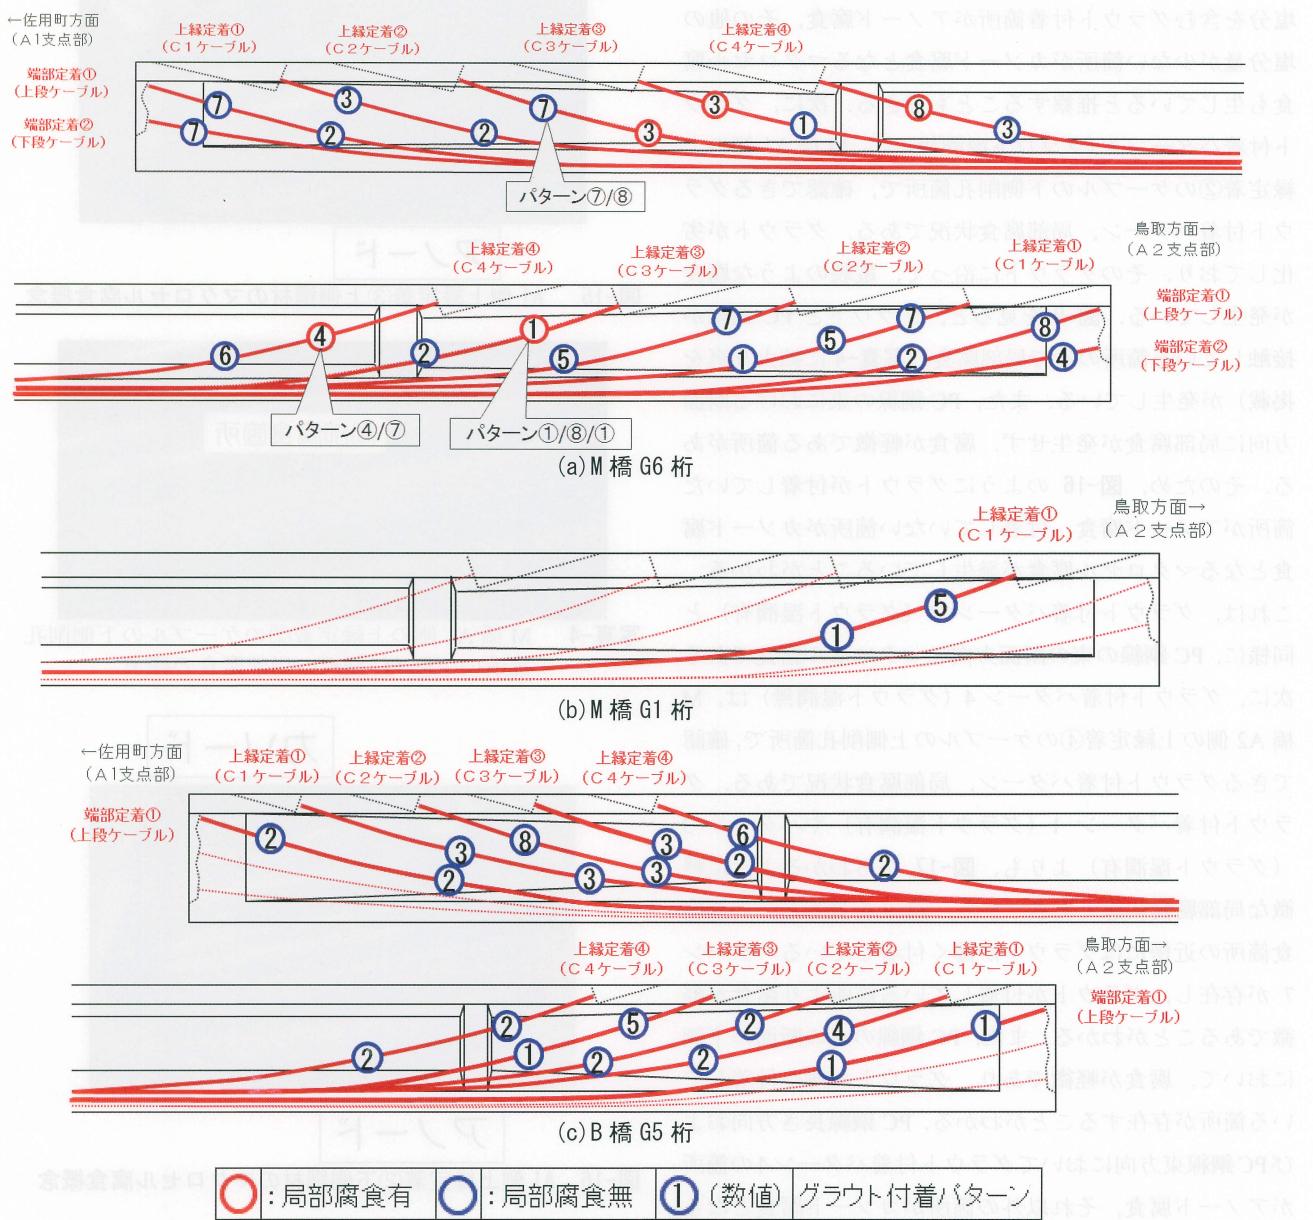
図-13 各削孔箇所におけるグラウトパターンおよび局部腐食発生の有無

所内全ての位置でグラウト付着パターン3であることが確認できる。ただし、グラウト付着パターン3ではPC鋼線の束における断面方向にグラウトが付着している箇所、付着していない箇所がある。付着していない箇所は、局部腐食が発生しておらず、腐食が軽微である。そのため、図-15のように、グラウトが付着している箇所がアノード、付着していない箇所がカソード腐食となるマクロセル腐食が発生していることがわかる。これは、グラウト付着パターン1と異なり、PC鋼線の束における断面方向にマクロセル腐食が発生している。図-13(a)を見ると、以上で考察した局部腐食は、同一のシース内で生じていることがわかる。そのため、顕著な局部腐食発生の原因是、削孔箇所のみでマクロセル腐食が発生しているとともに、上縁定着③ケーブルの全長において、多量の塩分を含むグラウト付着箇所がアノード腐食、その他の塩分量が少ない箇所がカソード腐食となるマクロセル腐食も生じていると推察することができる。次に、グラウト付着パターン3(グラウト湿潤無)は、M橋A1側の上縁定着②のケーブルの下側削孔箇所で、確認できるグラウト付着パターン、局部腐食状況である。グラウトが劣化しており、そのグラウトに沿って、亀裂のような腐食が発生している。図-9を見ると、グラウトとPC鋼線が接触している箇所のみで局部腐食(写真-4に拡大写真を掲載)が発生している。また、PC鋼線の束における断面方向に局部腐食が発生せず、腐食が軽微である箇所がある。そのため、図-16のようにグラウトが付着していた箇所がアノード腐食、付着していない箇所がカソード腐食となるマクロセル腐食が発生していることがわかる。これは、グラウト付着パターン3(グラウト湿潤有)と同様に、PC鋼線の束の断面方向のマクロセル腐食である。次に、グラウト付着パターン4(グラウト湿潤無)は、M橋A2側の上縁定着④のケーブルの上側削孔箇所で、確認できるグラウト付着パターン、局部腐食状況である。グラウト付着パターン1(グラウト湿潤有)やパターン3(グラウト湿潤有)よりも、図-17からわかるように軽微な局部腐食状態である。また、図-9を見ると、局部腐食箇所の近傍にはグラウトが薄く付着しているパターン7が存在し、グラウトが付着している箇所より腐食が軽微であることがわかる。また、PC鋼線の束の断面の下側において、腐食が軽微であり、グラウトが薄く付着している箇所が存在することがわかる。PC鋼線長さ方向およびPC鋼線束方向においてグラウト付着パターン4の箇所がアノード腐食、それ以外の箇所がカソード腐食となるマクロセル腐食が発生していると考えることができる。

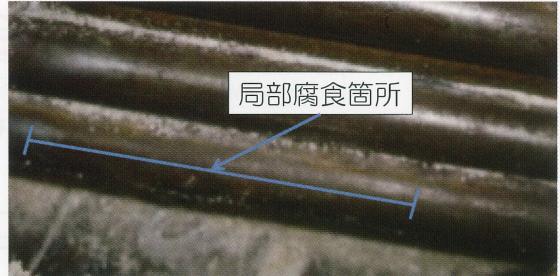
写真-4 M橋 A1 側の上縁定着②のケーブルの下側削孔箇所の下側 PC 鋼線の局部腐食の様子

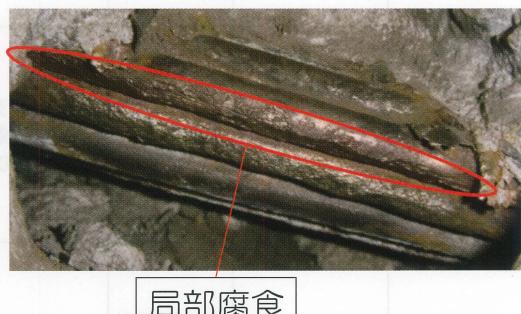
図-18 A1側上縁定着④上側鋼材腐食状況

次に、グラウト付着パターン8は、M橋A1側の上縁定着④のケーブルの上側削孔箇所で、確認できるグラウト付着パターン、局部腐食状況である。図-18より、グラウトと付着しておらず、グラウトと無関係に局部腐食が進展していることが伺える。これは、局部腐食が発生した箇所は、シースとPC鋼線の隙間である。そのため、隙間に凍結防止剤が侵入し、滞在することにより、局部腐食が発生したと考える。その箇所以外のPC鋼線は、腐食が軽微であることが伺える。そのため、局部腐食箇所がアノード腐食、その箇所以外がカソード腐食となるマクロセル腐食が発生すると推定することができる。これは、隙間において、グラウトが充填されておらず、水道が生じていると、そこに凍結防止剤が侵入し滞在することによる塩分増加が発生し、塩分濃淡電池形成によるマクロセル腐食が発生している可能性があると考えることができる。次に、表-7におけるB橋の局部腐食状況を見ると、局部腐食が全く発生していないことがわかる。図-13(c)より、グラウト付着パターン2が多く、M橋よりもグラウト充填度が高く、グラウトも劣化している箇所が少ないとから局部腐食が発生しなかったと考えられる。M橋はグラウトの劣化が腐食に影響を及ぼす要因が大きいと考えられる。
