【建設工学研究所論文報告集第 61 号〔報告〕2019 年 11 月】

## 平成 30 年 7 月豪雨における養父市域の崩壊箇所と表層崩壊リアルタイム ハザードシステムの判定について

植田允教 沖村孝 鳥居宣之 中川渉  
Mitsunori Ueda Takashi Okimura Nobuyuki Torii Wataru Nakagawa  
原口勝則 鏡原聖史 根本信行  
Katsunori Haraguchi Satoshi Kagamihara Nobuyuki Nemoto

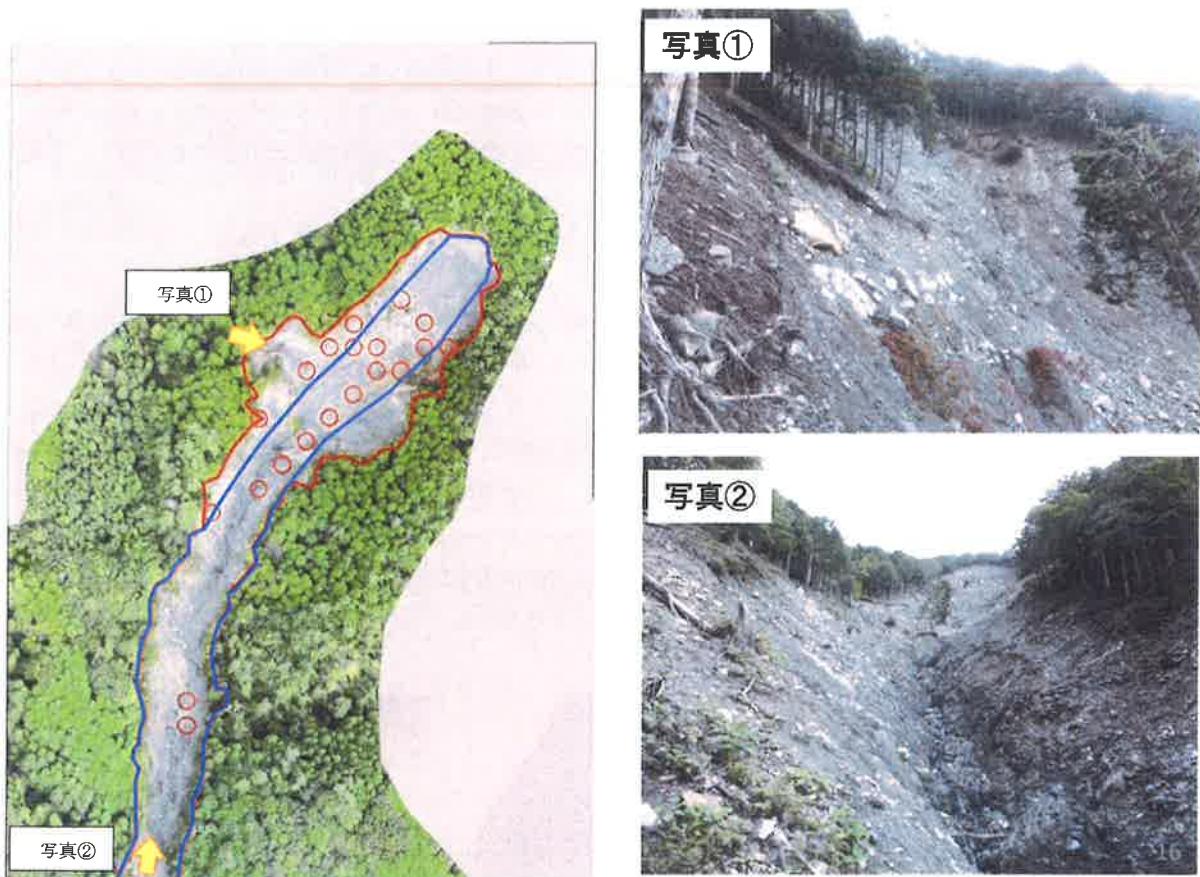
図-10 UAVで撮影した崩壊地の空中写真（青：H23年崩壊、赤：H30年に拡大した範囲）と現地状況（2018/9/7）

災害報告で下流部に土砂流出が確認されている土砂災害警戒区域（土石流）で、システムにおいても土砂災害警戒区域（土石流）単位では、土石流発生の判定となっている箇所である。本崩壊は、過去の空中写真からH23年に一度崩壊したことがわかっている。現地踏査では、上流部において崩壊地が確認できたため、踏査時にUAVによる空中写真的

撮影を行い、崩壊の全容把握を行った。UAVで撮影した空中写真と過去の空中写真を比較し、崩壊判定も合わせて図-10に示した。この空中写真を確認すると崩壊地の側岸が拡大していることがわかる。このことから、本崩壊地は過去の崩壊地の拡大崩壊であった。また、システムにおいて崩壊地内ならびに拡大崩壊が発生した側岸で判定されていることから、崩壊地の場所の判定も適切であったと言える。

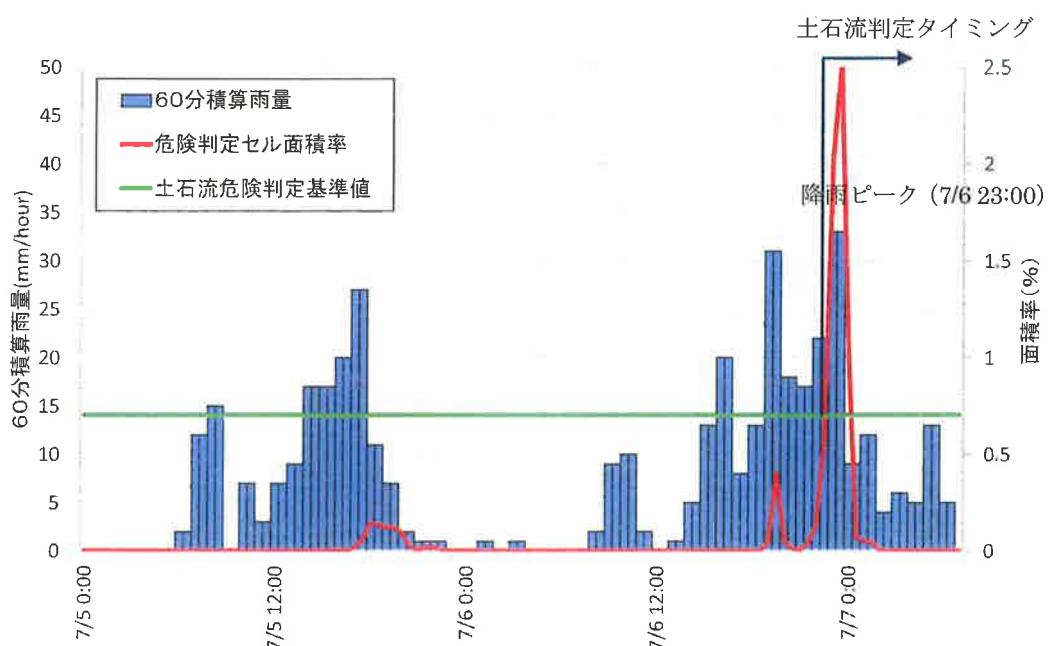
図-11 土石流判定結果（青点：奥山谷川Iの判定）

つぎに、土砂災害警戒区域（土石流）における判定手法は、過去の事例をもとにして流域面積と流域内の崩壊判定メッシュ数から行っている。ここで、当該箇所の1kmメッシュ解析雨量と当該区域内の崩壊判定メッシュ数の時系列変化を整理し、判定時刻について確認した。その結果を図-11に示す。今回発生した土石流の発生時刻については、不明であり、土石流の発生時刻からシステムの判定タイミングについて議論することはできないものの、土石流が最大時間雨量時刻頃に発生したと仮定すると、土石流判定は、最大時間雨量を観測した1時間前には判定されており、危険度を予測できていたと言える。

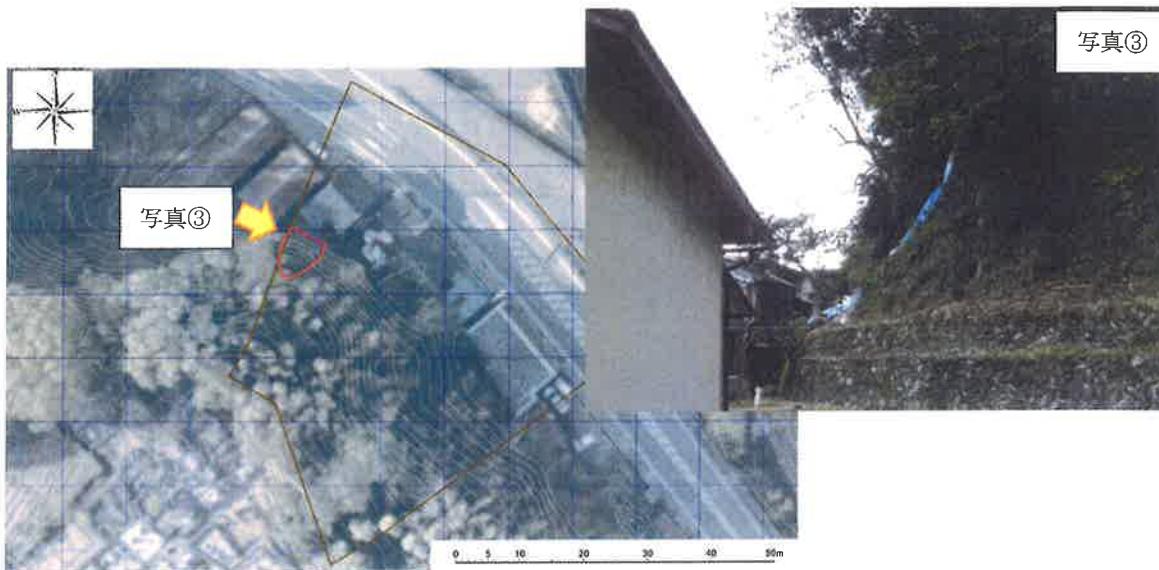
図-12 崩壊灾害箇所と判定結果

八鹿町上網場にある「上網場(1)II」の民家裏で発生した崩壊は、民家裏の斜面で背後に集水域を有していない比高の小さな斜面での崩壊で、システムでは崩壊を見逃した箇所である。平面図を図-12に示す。現地調査を行った結果、当該斜面は自然斜面であり、下端部に石積が施されていた。また、前述したように斜面上方に集水地形は確認できなかった。システムのモデルでは傾斜角は42度程度であったが、現地で確認した崩壊した側方斜面の傾斜は約50度の斜面であり、モデルの傾斜は実際より緩く表現されていた。ただし、この崩壊地は、人工改変された切土斜面で、崩壊面積が10m×10m以下の小規模な崩壊であったことから、10m×10m以上の大きさの自然斜面の表層崩壊の危険性を予測する本システムでは予測できない事例であった。このような人家裏の小規模な崩壊を予測するためには、如何に現地の地形を反映させるか、また層厚を設定するかなど課題が残っていると言える。

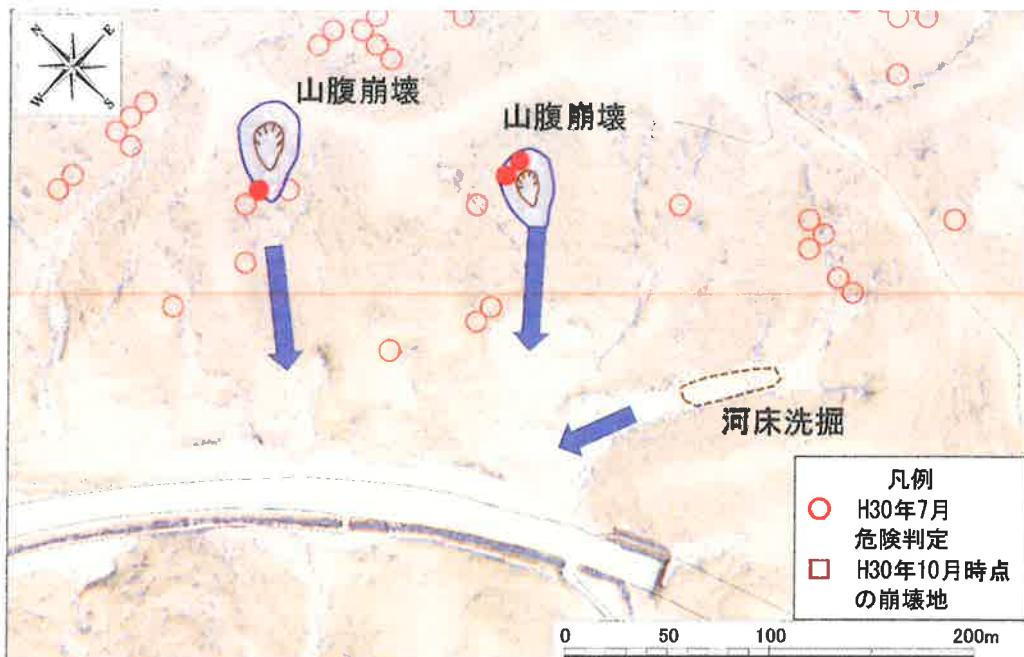
図-13 現地踏査結果における崩壊箇所とシステムによる崩壊判定結果の比較

養父市朝倉地区では、土砂災害警戒区域外であるが国道に土砂が流出したとの報告があった箇所である。平面図と判定状況を図-13に示す。現地調査実施した結果、2つは山腹斜面で発生した崩壊で、残りの1つは渓床の堆積土砂を洗掘したものであった。崩壊発生源は急峻で、崩壊層厚は非常に薄い崩壊であったが、現地では僅かな凹地地形をしており、豪雨時に雨水が集中して、地下水位が上昇し崩壊したものと考えられた。本システムにおいて崩壊判定された箇所は、崩壊が発生した付近であり、2箇所の崩壊を捕捉できていたと言える。このことから、土砂災害警戒区域以外においても崩壊地を捕捉した事例があり、本システムの有効性を示す結果であった。

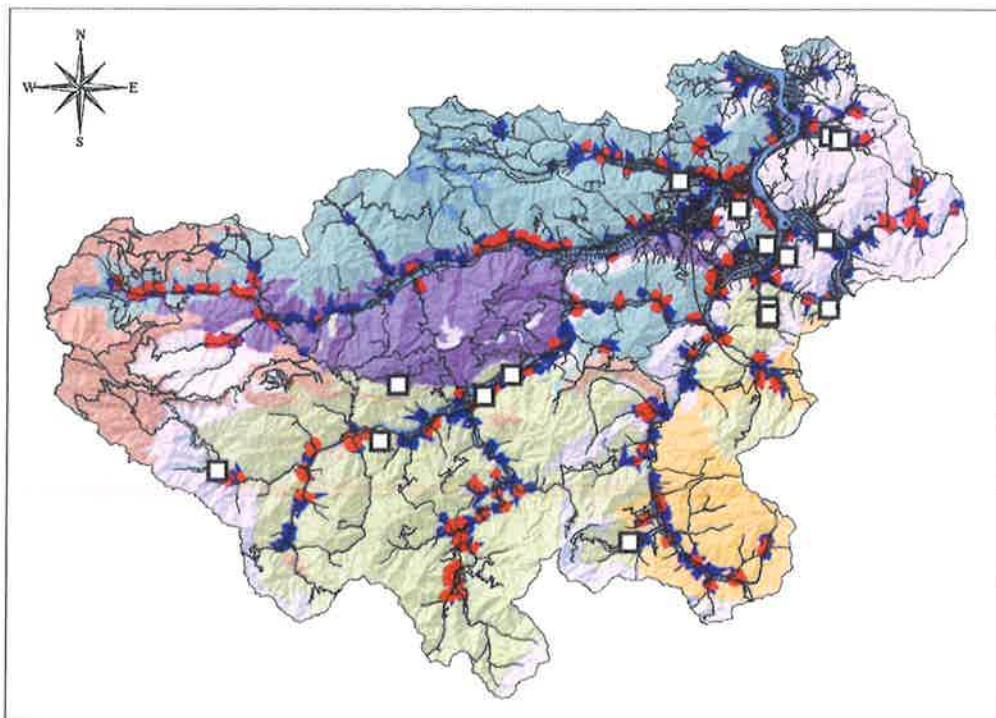
図-14 表層崩壊災害箇所

H30年災害によるシステムの判定結果を整理するため、災害報告箇所から本システムの判定対象（自然斜面で  $10m \times 10m$  以上の面積となる崩壊）となる土砂災害を机上と現地調査から絞り込んだ。本システムにおいて、対象とする土砂災害は、降雨に起因する自然斜面上で発生する表層崩壊である。よって、宅地や道路からの排水や河川の渓岸侵食による崩壊は除外した。また、上網場のような  $10m \times 10m$  以下の小規模の崩壊も現在の  $10m$  メッシュモデルでは表現しきれないと判断されたため対象外とした。この処理により 81 箇所の災害の内、17 箇所が対象灾害であった。位置図を図-14 に示し、

判定状況を表1に示した。判定手法は、崩壊発生箇所と崩壊判定メッシュ、急傾斜警戒区域を比較し、急傾斜警戒区域内で崩壊が発生している場合は、同じ急傾斜警戒区域内に崩壊判定メッシュが存在していれば、捕捉しているものと判断した。また、急傾斜警戒区域外で崩壊が発生している場合は、モデル構築時の再現計算と同様に発生した崩壊に20mのバッファを設定し、バッファ内に崩壊判定メッシュが存在していれば捕捉と判断した。この結果から、警戒区域内で発生した表層崩壊については、捕捉率100%であった。また、警戒区域外で発生した崩壊地を含めても、70%以上の捕捉率であったと言える。捕捉率の高い地質は、超塩基性岩と矢田川層群であり、両地質共に捕捉率100%をであった。ただし、4箇所については、予測できず見逃しとなっていた。この4箇所については、私有地であり、現地調査ができなかったため、今後、調査できれば、見逃した箇所の原因について検討したい。

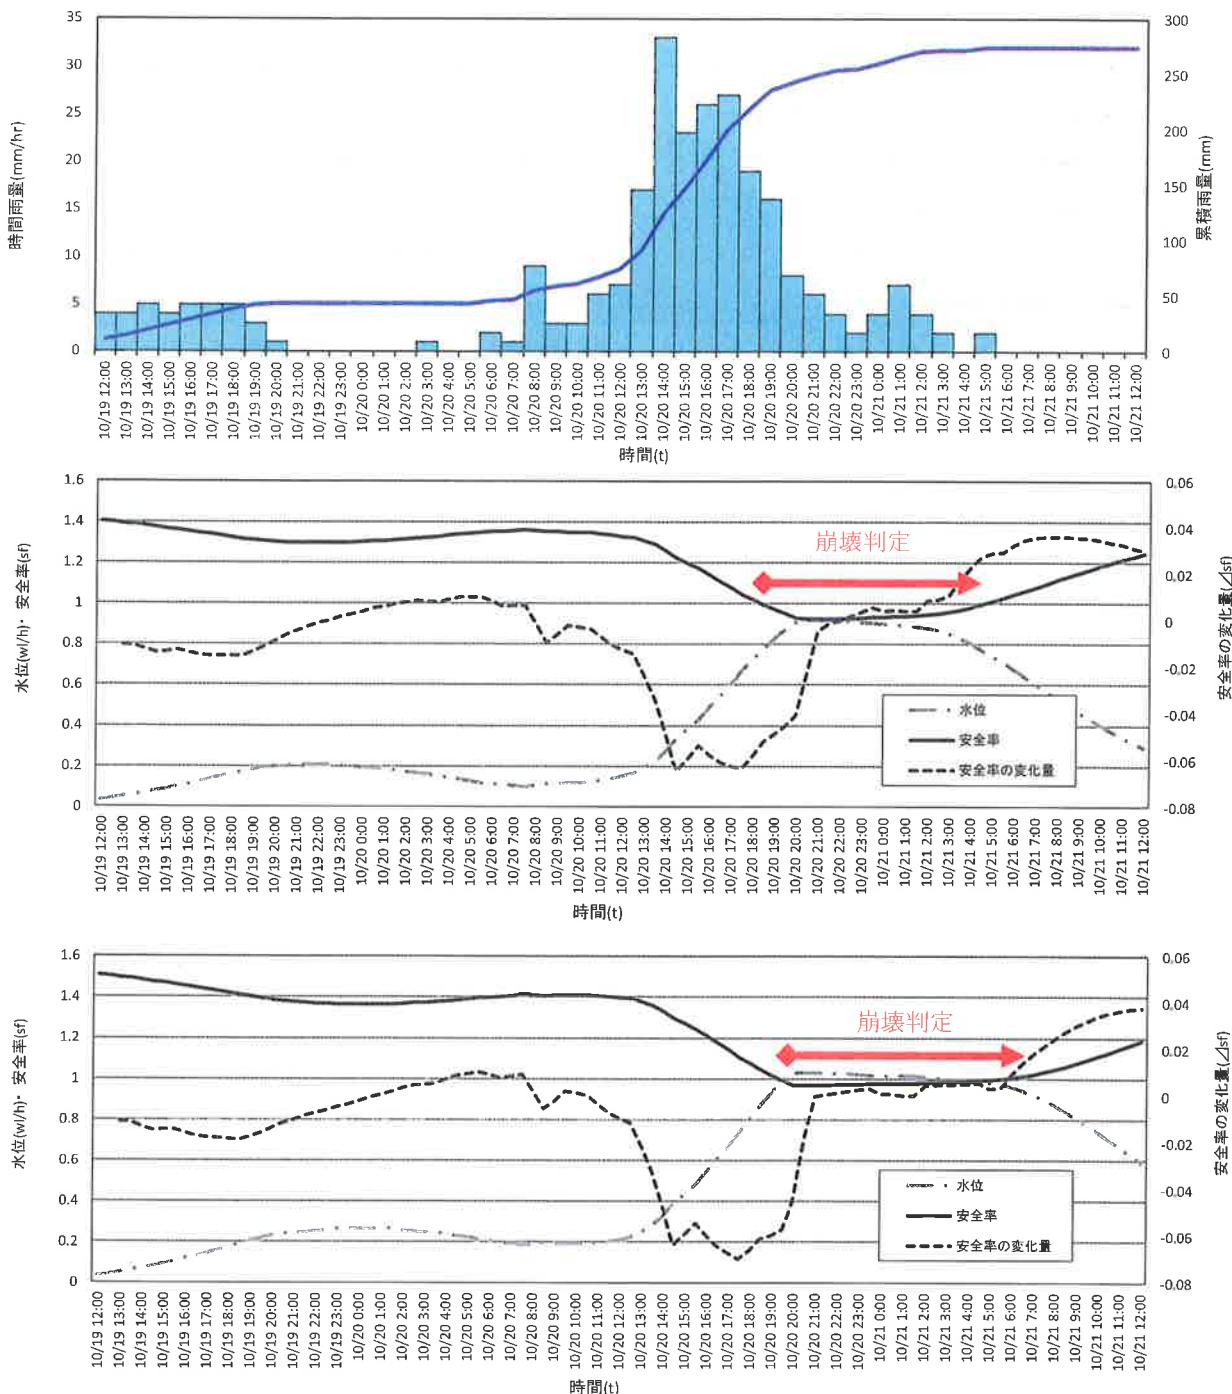
図-16 H16年災害再現計算結果（上：降雨パターン、中：セルA、下：セルB）

図-16は、H16年災害時のセル付近降雨特性は、前降雨として、5mm/hr程度の降雨があり、前降雨終了から10時間後に本格的降雨が始まる。本格的降雨は、最大時間雨量33mm/hrでピークから3時間後に再び27mm/hrのピークが観測された後、徐々に降雨が弱まるというパターンであった。10/19 12:00から10/21 12:00までの安全率、地下水位の計算結果を確認すると、セルA、B共に前期降雨の時間雨量が5mm/hr程度と降雨強度が弱かったため、水位は大きく上昇せず、層厚の3割程度であった。その後、10/20 8:30の降雨から徐々に水位が上昇し始め、19時から20時に満水となっている。この水位上昇に伴い、安全率が低下し始め、セルAでは、27mm/hrのピークから2時間後に安全率が1を下回り崩壊判定されている。一方、セルBでは、同様の降雨ピークの1時間後に崩壊判定されている。このことから、降雨のピークを過ぎた時刻で崩壊判定されている結果となっており、斜面は危険な状態であったものの、継

続降雨強度が小さく、安全率の変化率が上昇傾向であったため、崩壊に至らなかったものと推察でき、実際に崩壊が発生しなかったものと考えられる。

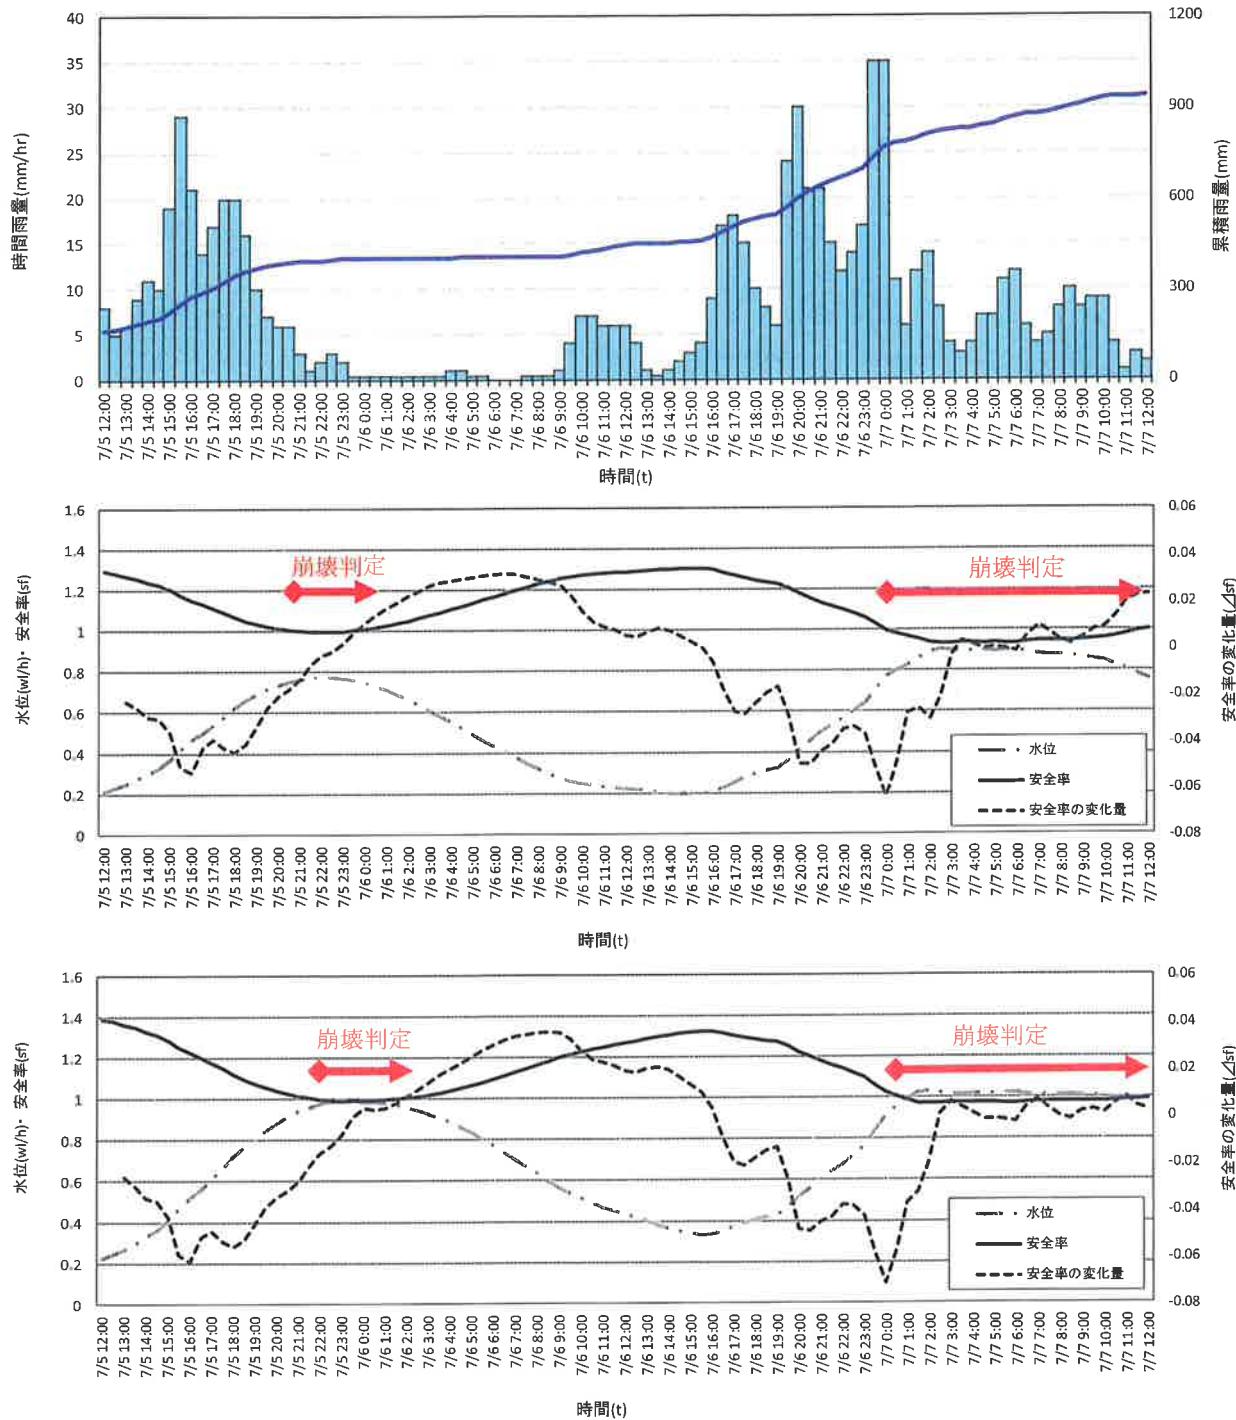
図-17 H30 年災害再現計算結果（上：降雨パターン、中：セル A、下：セル B）

つぎに H30 年災害時の時系列推移を図-17 に示す。H30 年災害時におけるセル付近の降雨特性は、7/5 に最大時間雨量 29mm/hr、7/6~7/7 に 35mm/hr と 2 回のピークを持つ降雨で、7/4~7/7までの 4 日間に渡って降雨が観測されていた。また、総降雨量については 900mm 以上と H16 年災害時と比べ 600mm 以上の多い特徴がある。

7/5 12:00 から 7/7 12:00までの水位と安全率の推移を確認すると、7/5 では、先行降雨の影響でセル A では 5 日 22 時から 6 日の 2 時まで水位が満水となり、安全率が 1 以下となり、崩壊判定となっている。その後、降雨が少ない時

間帯で水位が低下し、6日16時から7日0時までに急激に水位が増加、再び満水となり、崩壊判定となっている。7日0時に安全率変化率も大きく低下している。セルBも同様の挙動を示すが、セルAが崩壊判定となった5日の時刻では、満水状態となっておらず、7日に満水状態となっており、降雨による水位に違いが現れている。ただ、崩壊判定はセルAと同様である。このことから、2度、斜面が危険な状態となったこと。さらに後半の降雨の時間雨量も35mm/hrが2時間持続したこと。安全率が低い時間帯に、35mm/hrが2時間受けたことから、安全率の変化率が上昇し、崩壊に至ったものと推察でき、H16年と異なり、実際に崩壊が発生したものと考えられる。
