【建設工学研究所論文報告集第 62 号〔報告〕2020 年 11 月】

丹波市で発生した 0 次谷における崩壊、土石流発生場の地形的特徴と 発生メカニズム

Topographical features of slope failure sites in zero-order basin

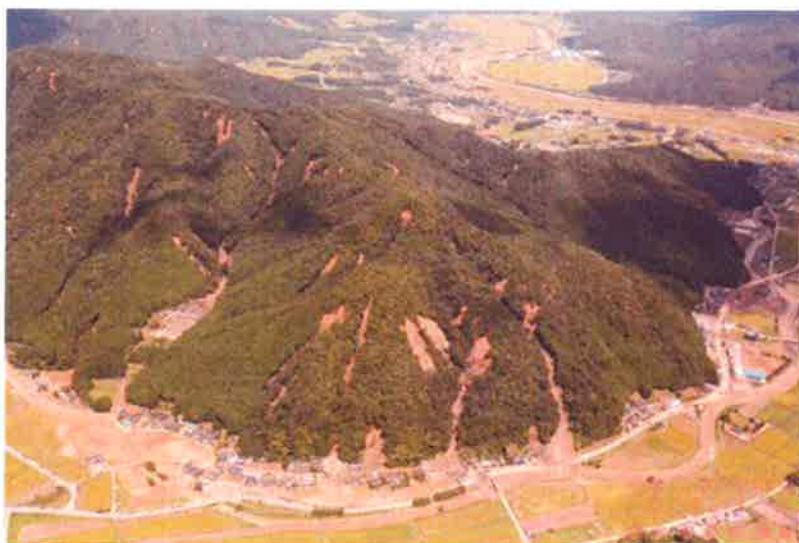
平成 26 年 8 月豪雨によって、兵庫県丹波市では多くの崩壊や土石流、洪水被害が発生^①した（写真 1 参照）。この災害は、短時間に時間雨量 80mm を超えるような強雨（短期集中型）であり、地中へ浸透しきれない雨水が地表面流となって一気に渓流へ流入することから、渓床堆積土砂が流動する土石流が発生しやすかったと考えられる。そこで、著者らは、この豪雨における土石流発生事例を対象とし、表層崩壊リアルタイムハザードシステム（以降、システムと呼ぶ）^②の検証を行い、土石流の発生機構に関連した課題が確認されたため、土石流の発生機構を考慮した新たな判定方法を検討、提案^③した。その結果、土石流の発生渓流の捕捉率、空振率の向上が図られた。一方、崩壊起因型の土石流の中には、0 次谷で崩壊が発生し、土石流化している事例が複数箇所確認できた。本報告では、崩壊起因型の土石流の発生箇所のうち、0 次谷で崩壊が発生し、土石流化している箇所を対象に、システムのモデル条件との対比を行うために、現場の調査を行った。また、調査結果に基づき、崩壊メカニズムを推定し、今後同様な崩壊が発生し、土石流化する地形的特徴を整理したので報告する。

写真 1 土砂災害の状況^①

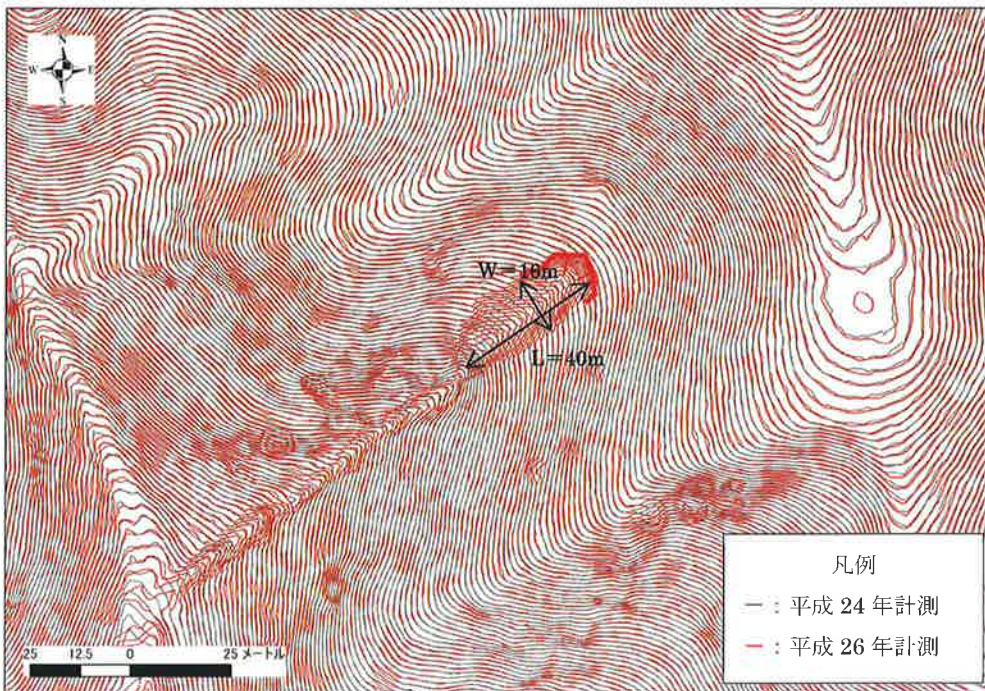
調査地周辺の2014年8月16日6:00から17日12:00までの解析降雨は、図3に示すように累積雨量369.7mm、最大時間雨量57mmであり、一連の降雨の後半に時間雨量の非常に多い激しい降雨があった後方集中型の降雨であると言える。崩壊規模は、図4に示すように災害発生前（平成24年計測）、後（平成26年9月計測）の航空レーザー測量の1m等高線の比較の結果から、崩壊後の侵食による地形変化も含まれるが、幅W=16m、長さL=40m、最大深さ6.8m（縦断図で確認）であった。

図4 崩壊地周辺の2時期航空レーザー計測データの1m等高線比較

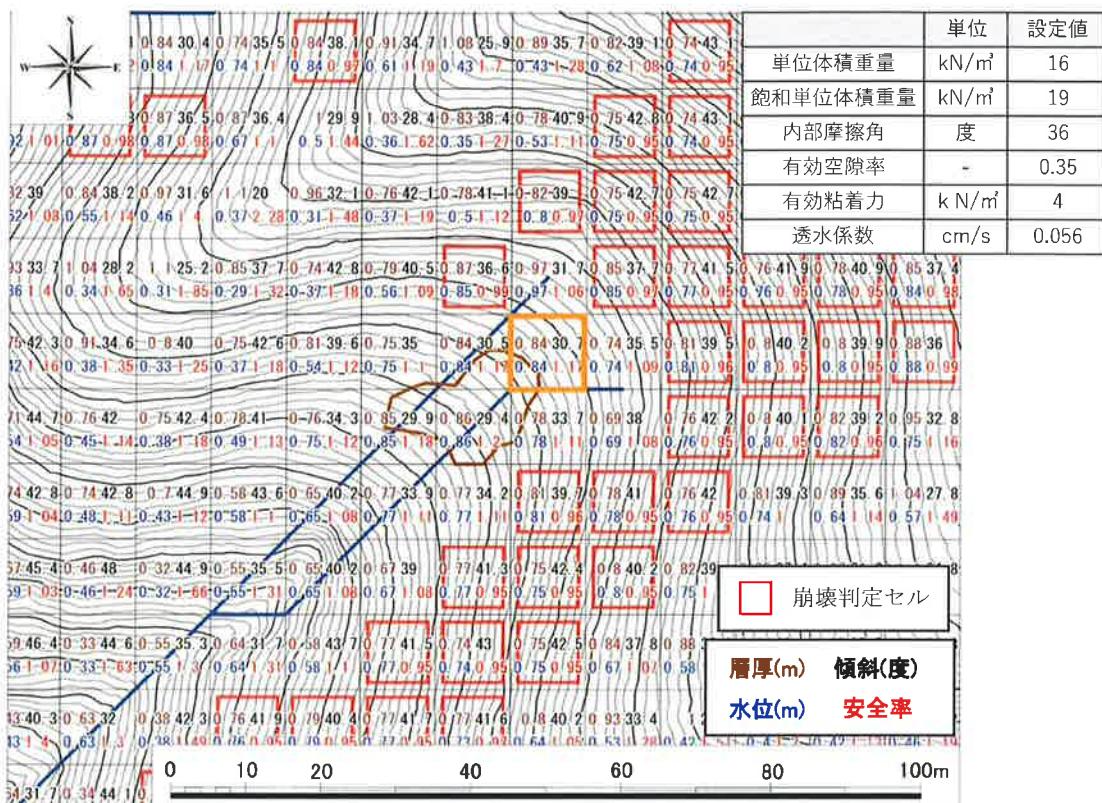
システムにおける一連の降雨後（2014年8月16日0:00から2014年8月17日23:30）の判定結果を図5に示した。この図に示した格子は、10mメッシュでその中に記載した数字は、左上が表土層厚、左下が計算時間における最大水位、右上が地表面傾斜角、右下が計算時間における最小安全率を示している。また、赤囲みは、安全率1.0以下、

安全率の変化率 0.03 以上を示した箇所で、システムで崩壊判定されたセルを示している。崩壊箇所周辺の傾斜角は、29 ~30 度、表土層厚は 0.75 から 0.86m 程度の斜面である。この図から一連の降雨によって崩壊地周辺ではシステムにおける崩壊判定が見られるものの、崩壊地では、崩壊判定はされておらず、見逃し箇所となっている。次に、システムにおける計算結果の詳細を確認するために、図 5 のオレンジ色で囲んだセルにおける安全率、地下水位の推移を図 6 に示した。この図に示したように、崩壊発生セルにおいて、8月 17 日 0:30 以降、安全率が 1.116 と一定値となっており、地下水位が表土層厚と同じ 0.836m であり、地下水位が地表まで到達して、安全率が変化しない状態であったと言える。システムの計算ではこのような結果であったが、実際現地ではどのような崩壊であったのか、現地調査を行うこととした。

図 5 システム判定結果 (2016/8/16 0:00~17 23:30 における判定箇所を示している)

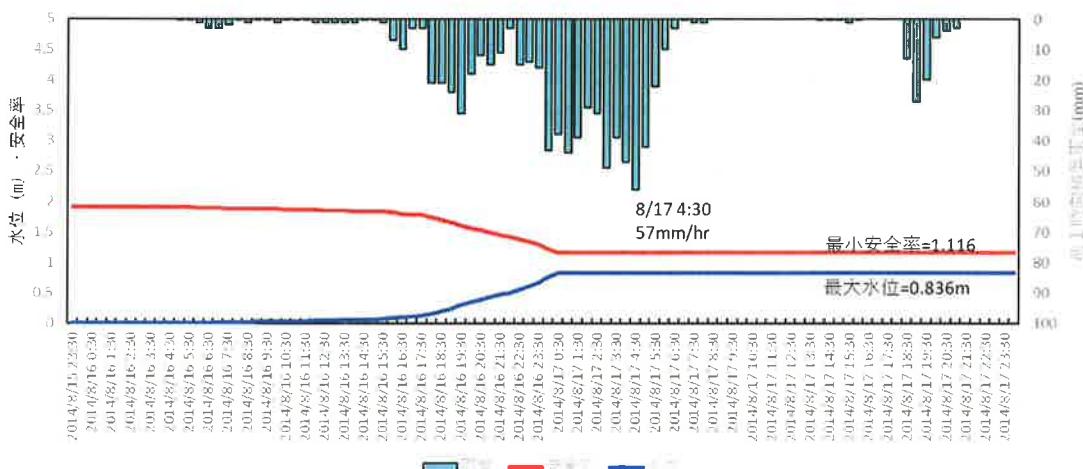
図 6 降雨、安全率、地下水位の推移 (崩壊地滑落崖: オレンジ四角)

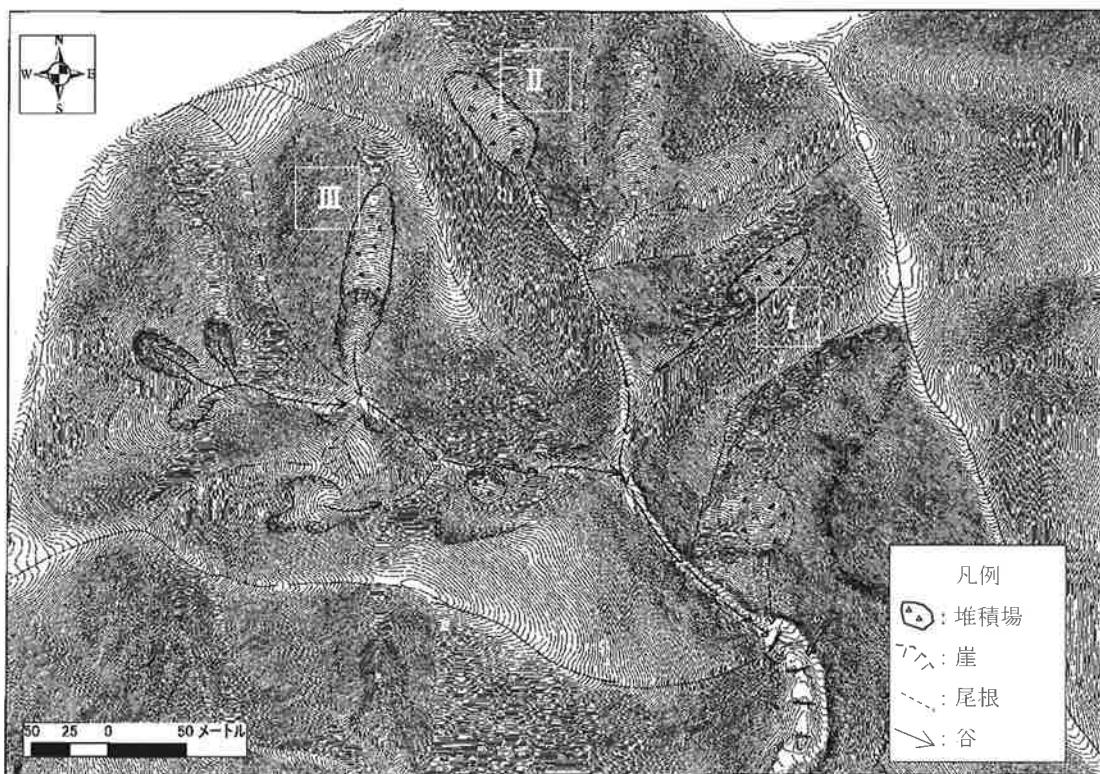
崩壊前のレーザー測量データを用いて 1m 等高線図を作成し、地形図や空中写真を見ながら地形判読を行った。その結果を図 7 に示した。この図の I に示すように 0 次谷部に周辺の尾根や谷壁の傾斜と異なる緩傾斜部分が確認できる。また、その緩傾斜の下流に急崖があるという特徴が確認できた。さらに、同じような特徴を有する 0 次谷が周辺で 2 箇所 (II, III) 確認できた。なお、崩壊は、図中 I の緩傾斜地で発生している。

図 7 地形判読結果（基図は平成 24 年に計測された航空レーザー測量結果をもとに作成）

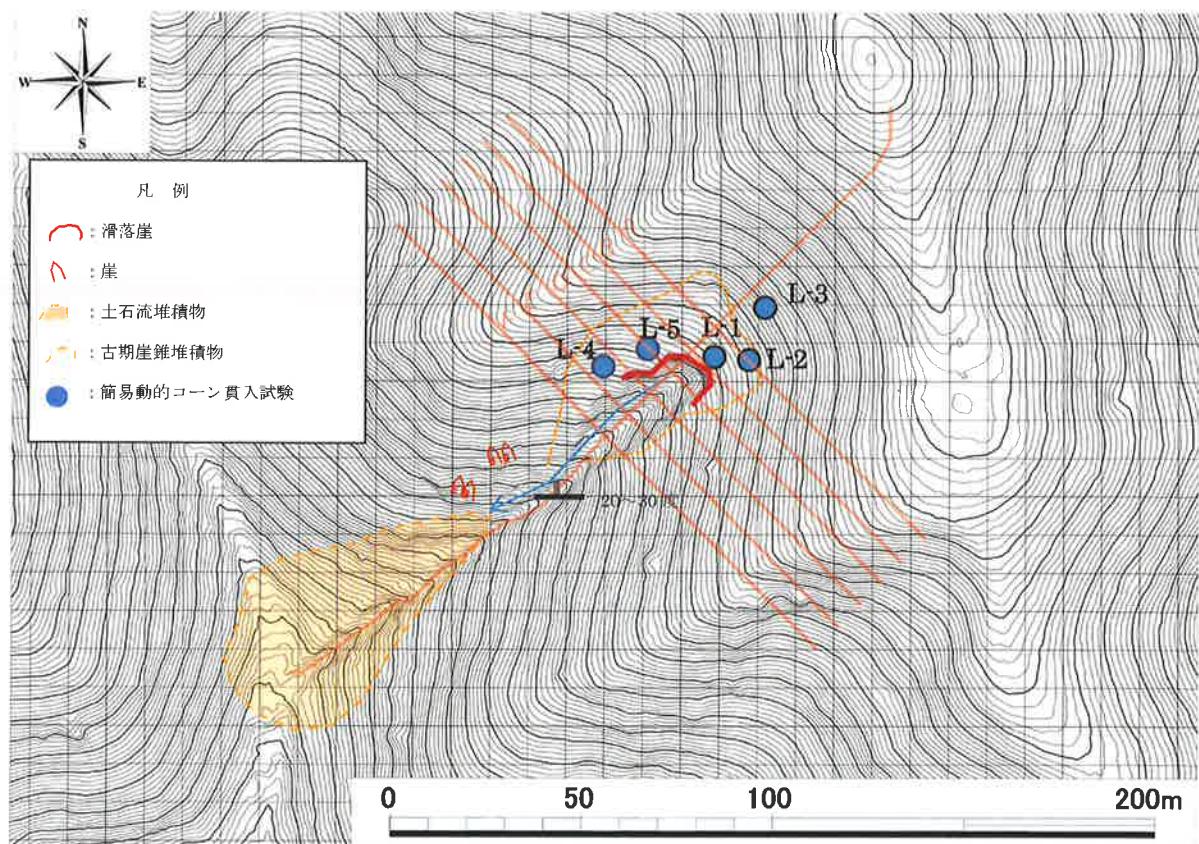
図8 崩壊後の地形図と縦横断位置、踏査結果ならびに調査箇所（図7のI箇所）

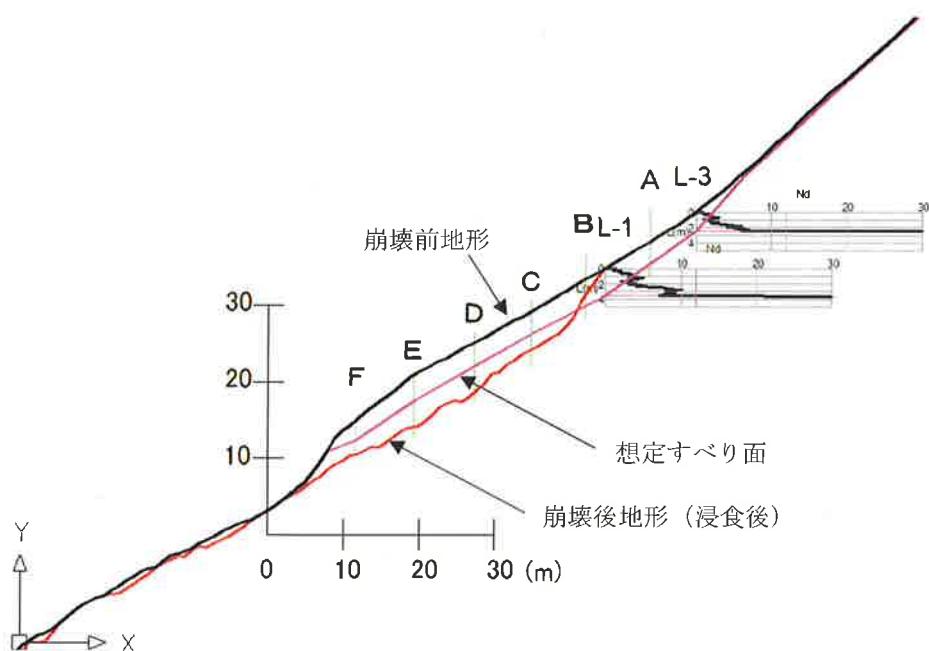
つぎに、図中の I について、崩壊前、後のレーザー測量データを用いて、縦・横断図を作成し詳しく分析した。縦・横断線の位置を図 8 に示した。また、縦断図を図 9、横断図を図 10 に示した。なお、これらの図には後で述べる現地踏査ならびに現地調査（簡易動的コーン貫入試験）の結果も併記している。図 9 に示す平面図から、下流部には、緩やかな扇状地形が確認でき、古い土石流堆積場と判読できる。また、土石流堆積場の分布域上流で V 次谷が確認でき、さらにその上流部に緩傾斜の古い堆積物が分布している状況が確認できる。さらに上流部では、急傾斜な斜面となっている。今回崩壊した箇所は、この堆積物が分布している箇所で発生していることがわかる。図 9 に示す縦断図を見てみると、平面図で V 次谷を呈している箇所の遷緩点の上流部に遷急点が確認でき、その遷急点から 60m 程度緩傾斜斜面が連続している。今回の崩壊は、遷急点を含む緩傾斜斜面、40m 程度が崩壊している。崩壊前後の地盤高の差は、4.0m から 6.8m 程度である。図 10 に示す横断図では、崩壊側部の傾斜変化点がいくつか確認でき、崩壊後の流水箇所では深く侵食された後に地形が形成されたと考えられる。このことからある程度の幅、塊で崩壊したあと、崩壊地に流れ込んだ流水によって、縦侵食と側壁の崩壊が繰り返されて形成されたものと推察される。一方で、遷緩点の下流側の地盤高はほとんど変化がない。このことから、変化の少ない下流部は露岩しているなど侵食されにくい状況にあるものと考えられる。図 10 に示す横断図から両岸の急傾斜の谷壁斜面の地表面を推定基盤岩と仮定して、想定基盤線を横断に記載した。

図9 崩壊前後の縦断図の比較

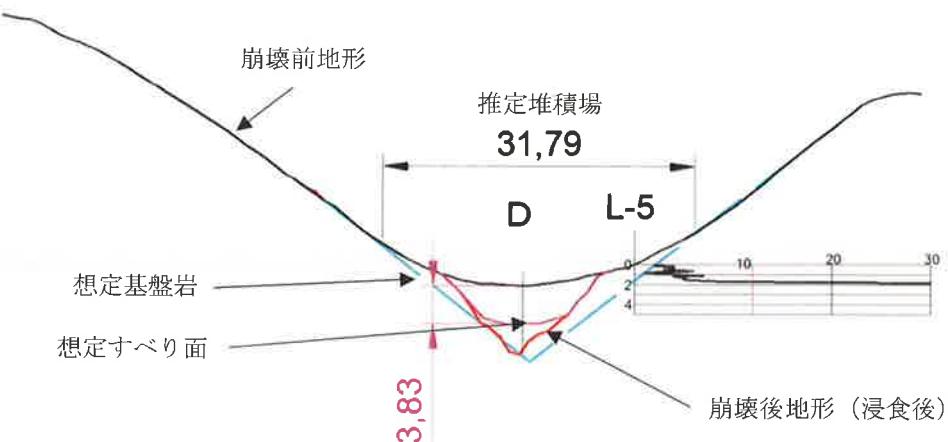
図 10 崩壊前、後の横断図の比較

このように仮定した想定基盤線より上が、古期崖錐堆積物と考えられ、今回の崩壊や侵食された箇所は古期崖錐堆積物の中で起こっている。この横断図では、古期崖錐堆積物のおよその幅は 32m であると推定でき、地形判読した緩傾斜の範囲（図 7 参照）と概ね一致する。

縦断図、横断図から、崩壊した土塊は、想定基盤岩の上に堆積した古期崖錐堆積物と考えられる。今回の崩壊後の各横断図の崩壊側部の傾斜変化点を結んだ今回の想定すべり面を縦断方向に結んだ想定すべり面より上の古期崖錐堆積物が今回の崩壊土塊とみなし、この崩壊後に、崩壊地に流れ込んだ流水によって、崩壊面の縦侵食と側壁の再崩壊が繰り返された結果として形成されたものと推察した。

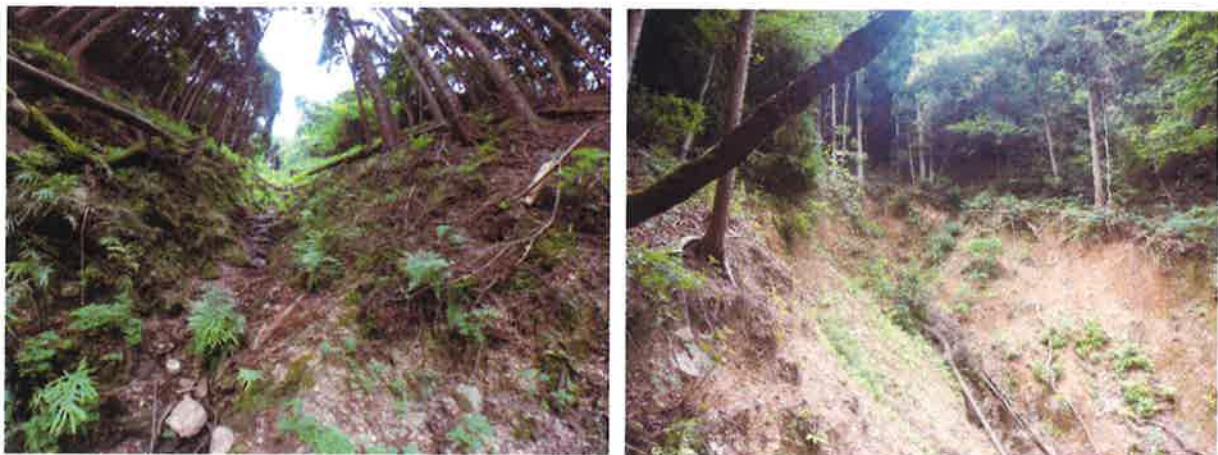
地形図で遷緩線となっている箇所では、写真 2 左に示すように両岸の尾根が張り出しており、溪床には岩盤露頭が確

写真 2 狹窄部の状況ならびに崩壊地滑落崖周辺の状況（360 度カメラで撮影）

認できた。この岩盤露頭の走向傾斜を確認するとほぼ東西方向に伸長し、北に20~30°で傾斜していた。このため、溪流の流下方向に対しては受盤を呈していることになる。また、この溪流の狭窄部より上流側の崩壊地の外側には古期崖錐堆積物と考えられる緩やかな斜面が確認できるが、崩壊地内は、写真2右に示すよう侵食が進み深掘れしていることが確認できた。このことから、机上で想定した遷緩点の下流側の渓床の岩盤露岩と、この受盤構造の岩盤露岩を基盤岩として、上流に緩傾斜で堆積した古期崖錐堆積物が確認できた。この緩傾斜の古期堆積場は、基盤岩が受盤構造で地形上狭窄部となつた上流側では土砂が供給されるものの、受盤構造、狭窄部のため、流下にくくなつた結果として堆積し形成されたものと推察できる。また、図5に示した古期崖錐堆積物以外の場所でシステムの崩壊判定がなされた谷壁斜面では、倒木や崩壊している箇所はなく、結果として空振り判定となっていることが確認できた。ただ、システムは、樹木の崩壊防止力を考慮せず、土のせん断強度のみで安定度を評価しているため安全側の判定結果となっていたものと考えられる。

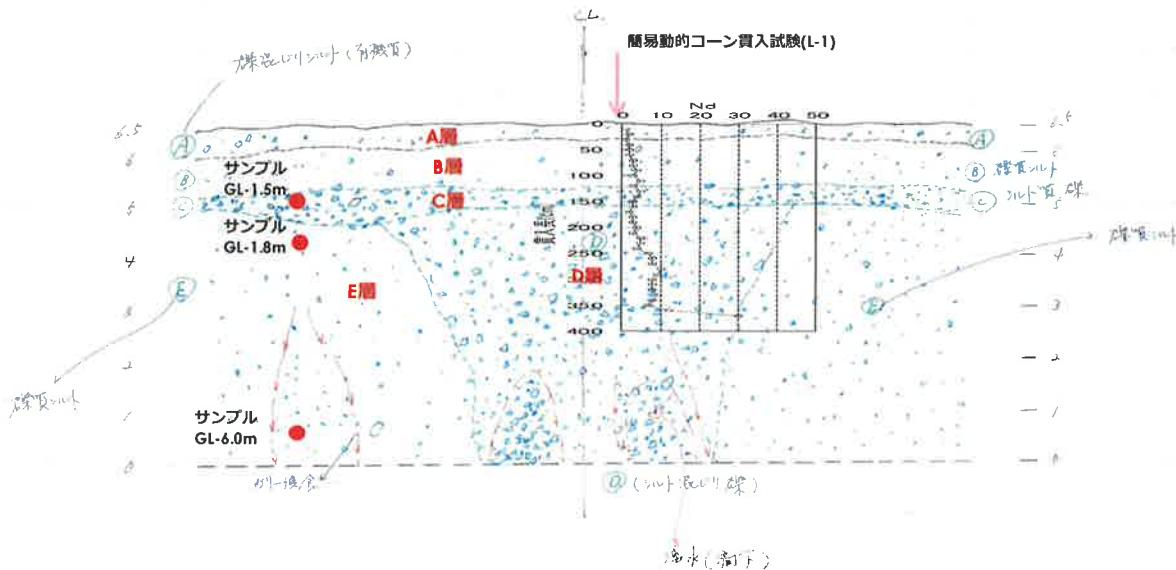
図11に示すように露出した地盤は上位から下位に以下のように区分できた。ここで、A層、B層、C層はほぼ水平に堆積している状況が確認できたが、D層は、E層を分けるように分布しており、崖下（深さが深く）になるほど幅が狭く不連続となっており、不整合面となっていた。また、D層の下方では、染み出し程度の湧水が確認できた。このことから、豪雨時には、D層内を流れる地下浸透流がある可能性が高いと考えられる。

図11 滑落崖のスケッチ

- A層(礁混じりシルト、やや有機質)
- B層(礁質シルト)
- C層(シルト質礁)
- D層(シルト混じり礁)
- E層(礁質シルト)

崖の上流側で実施した簡易動的コーン貫入試験は、図 11 中に示すように 3.5m 程度まで $N_d < 10$ が分布しており、それ以深で N_d が増加した。崩壊地周辺で実施した他の簡易動的コーン貫入試験の結果も $N_d < 10$ の厚さは 0.6m から 2.4m と異なるものの、それ以深では N_d が増加した。滑落崖のスケッチからは深さ 6.5m 以上堆積物が分布していることが確認できたが、簡易動的コーン貫入試験では、深さ 3.5m 付近から N_d 値が大きくなり、堆積物がよく締まった状態になつてゐる可能性が示唆された。実際に滑落崖 (GL-6.0m) の崖面から試料を採取する際も、よく締まつていたため簡単に採取することができなかつたこととも整合している。

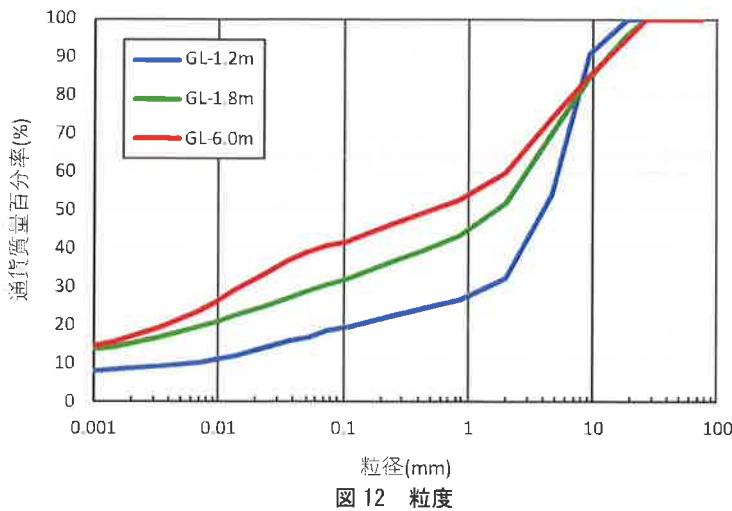
採取した試料の粒度を図12に示した。この図より、地表面に近いほど細粒分が少ない傾向が確認できた。これは、深

いほどシルト質なレキがスレーキングなどによって破碎され、粒径が細かくなつた結果、細粒分の含有率が増加していくものと考えられる。

図 12 粒度

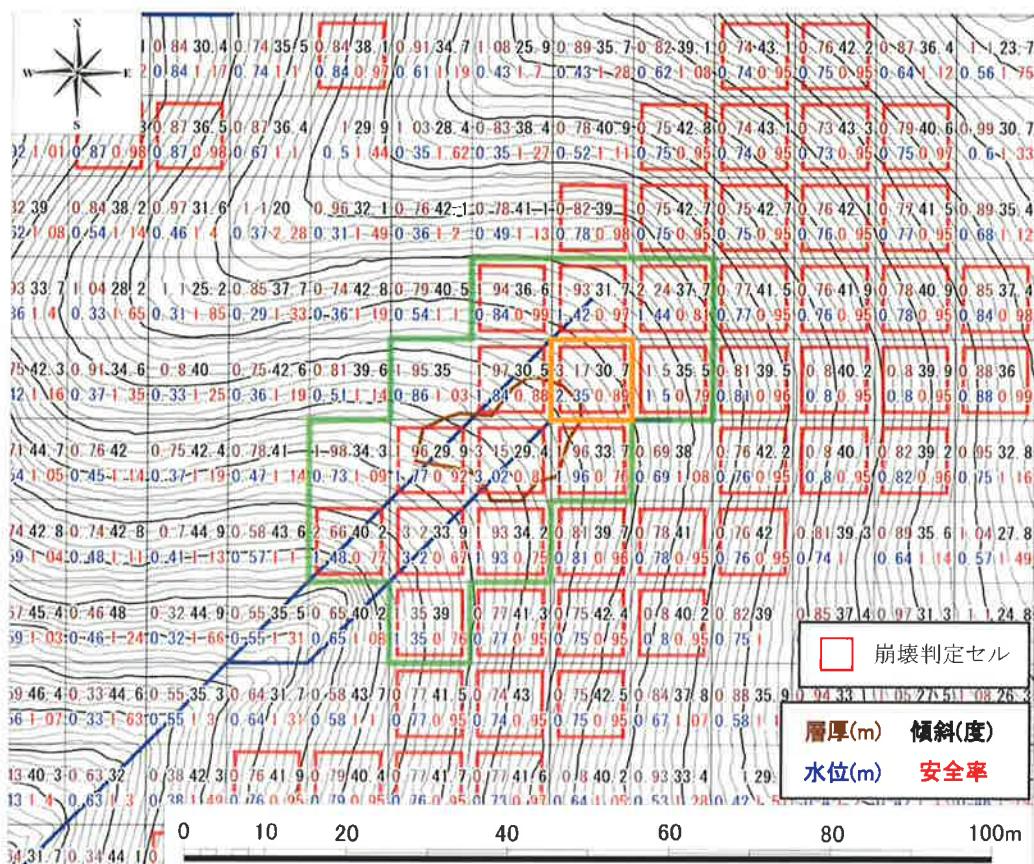
さとし、縦、横断図で求めた表土層厚を 10m 格子点に当てはめ、平均して 10m セル中央の表土層厚とした。表土層厚修正後の表土層厚を図 13 に示した。この図 13 に示すように、表土層厚を変更する 10m セルは、図中の緑で囲った 15 セルで、図 8 に示した判読した古期崖錐堆積物の範囲とした。また、変更した表土層厚は 1.35m から 3.2m であり、当初モデルと比較して、約 2 から 4 倍程度厚い表土層厚となっている。

図 13 表土層厚を修正した箇所と計算結果

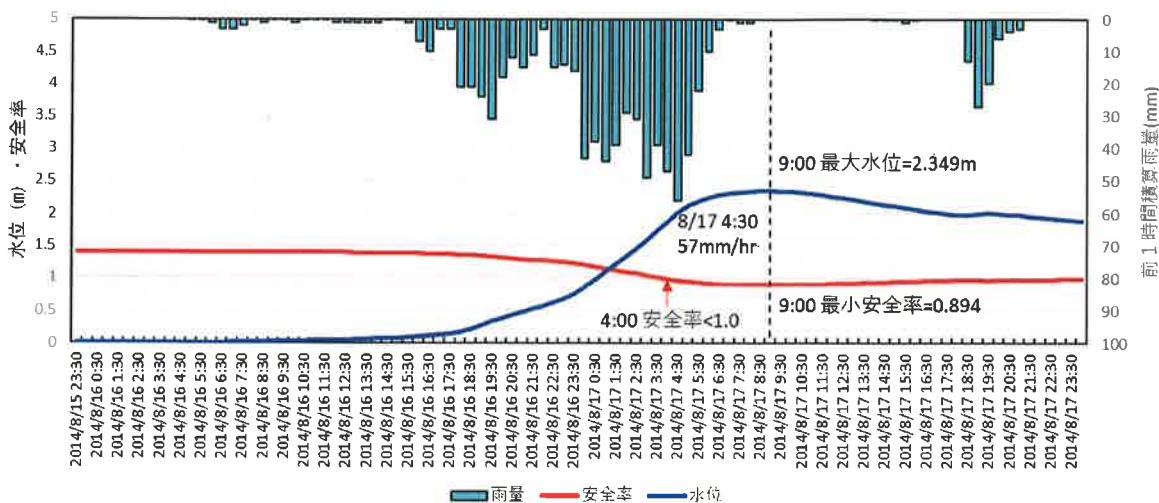
モデル修正後、一連の降雨（2014 年 8 月 16 日 0:00 から 2014 年 8 月 17 日 23:30）を入力して、30 分ごとの安全率を求めた。図 14 は、図 13 オレンジで囲ったセルの安全率と地下水位の経時変化を示したものである。この図に示すように安全率 1 以下となる最初の時刻は、最大時間雨量観測時刻（8/17 4:30）とほぼ同時刻の 8/17 4:00 で、それ以降安全率 1.0 以下の危険な状態が継続する結果となっている。当該箇所の崩壊発生時刻は、目撃者などおらず不明であるが、丹波市域で災害が多発した時間がおよそ 2 時頃からとの報告⁷⁾がなされており、2 時以降で最大時間雨量観測時刻頃と崩壊、土石流が発生してもおかしくない時刻と整合する妥当な結果と考えられる。

以上、当該箇所の崩壊は、古期崖錐堆積物が降雨による地下水位の上昇によって、不安定化して、安全率が 1 以下となる 8/17 4:00 以降に崩壊、土石流化したものと考えられた。また、今回検討したような古期崖錐堆積物の堆積範囲を広域から抽出して、抽出された範囲の表土層厚を適切に設定することで、システムの精度向上が図られると言える。

図 14 モデル修正後の安全率の推移（図 13 オレンジ囲みのセル）

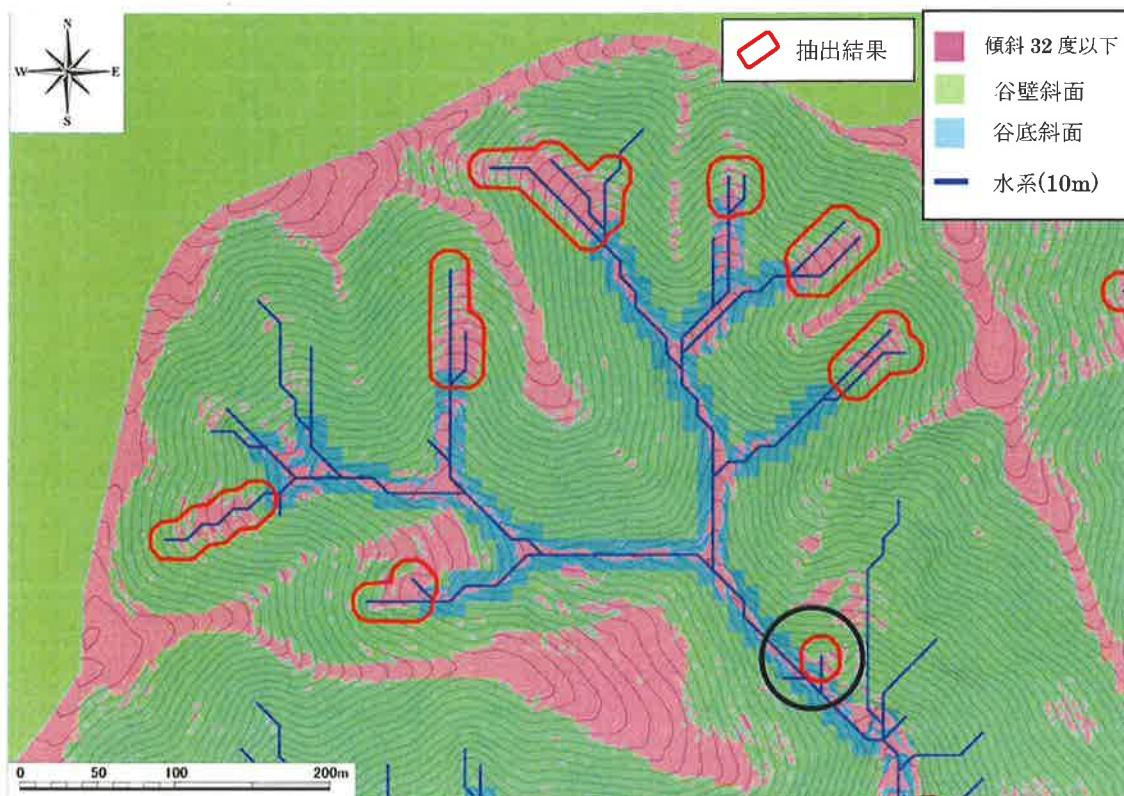
前述した抽出方法をもとに、抽出した結果を図 18 に示した。この図に示すように代表箇所と同様な古期崖錐堆積物が堆積している場と考えられる場所の抽出ができた。この結果は、机上調査で判読した結果とも概ね整合する結果である。しかしながら、図中の黒丸に示すように明瞭な古期崖錐堆積物が堆積している場を持たない箇所も抽出されていた。このことから、さらに広域で抽出した場合、明瞭な古期崖錐堆積物が堆積している地形でない箇所を多く抽出する可能性がある。そのため、今後は古期崖錐堆積物の堆積場の遷急点や遷緩点を抽出条件に追加して、さらに発生場の抽出の精度を高めるよう工夫をする必要があると言える。

図 18 抽出した崩壊、土石流化しやすい古期崖錐堆積物の堆積箇所
