表層崩壊リアルタイムハザードシステムの構築に際して生じた課題と対策(14)

Some Problems and Measures appeared during the Construction of the Real-time Hazard System for Slope Disasters at a Heavy Rainfall (14)

本報告は、リアルタイムハザードシステム(以下、システム)について、表土層の地盤定数と水系網沿いの透水係数の見直し を適用した令和4年6月の改良後に発生した令和4年7月豪雨におけるシステムの判定と現地状況との比較検証及びモデル の妥当性や今後の改良点等について検討した結果をまとめたものである。

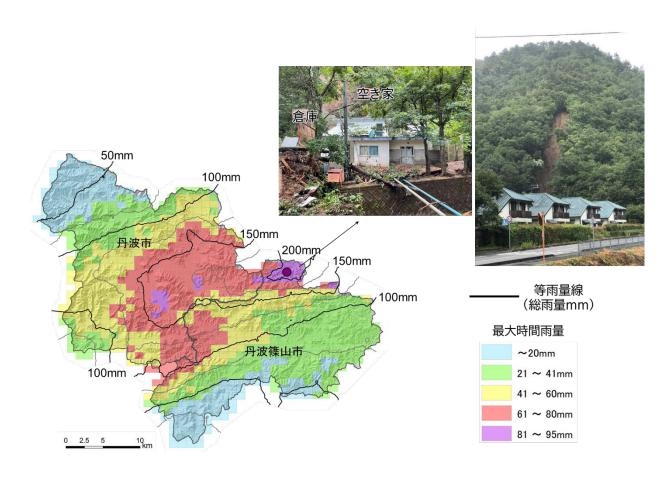
図 3.1.4 令和 4 年 (2022 年) 7 月 3 日降雨の土砂災害発生状況 ²⁴⁾

兵庫県砂防課の災害報告によると、この雨による土砂災害は丹波篠山市の土砂災害警戒区域(急傾斜)で発生したがけ崩れの事例 1 件であった(図 3.1.4 の右上写真)。被害は人家(空家)と倉庫の倒壊で人的な被害はなかった。

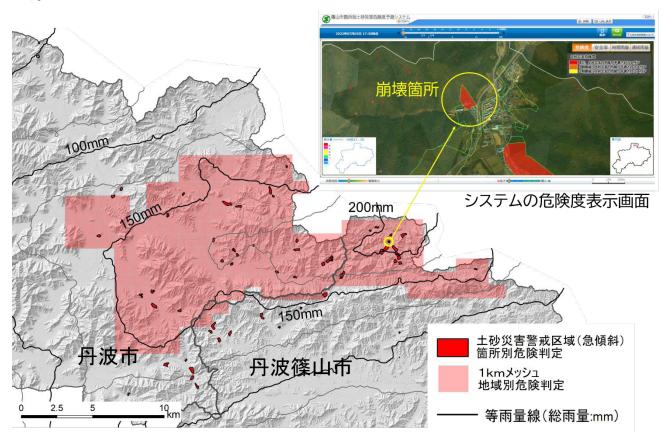
図 3.1.5 令和 4年(2022年) 7月3日降雨のシステムの判定状況 24)

システムによる土砂災害警戒区域(急傾斜)の判定結果を図 3.1.5 に示す。がけ崩れの発生した土砂災害警戒区域の判定は、図 3.1.5 (右上のシステム画面キャプチャー) のように危険判定となっており、災害発生を捕捉できていた。また、図 3.1.5 には参考として地域別土砂災害危険度で危険判定となった 1km メッシュの分布を重ね合わせた。地域別土砂災害危険度で危険判定となった 1km メッシュと重なる土砂災害警戒区域(急傾斜)をすべて危険判定として箇所数を計上し、本システムで危険判定となった土砂災害警戒区域(急傾斜)の箇所数と比較すると表 3.1.1 のようである。これより、地域別土砂災害危険度と比較した場合、本システムの方がより危険な箇所を絞り込めていたことがわかる。

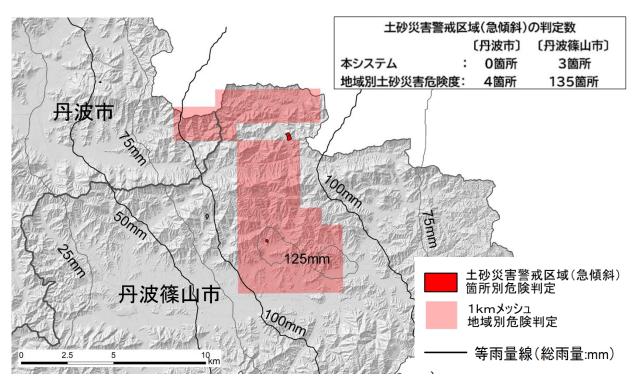
図 3.2.3 令和 4年(2022年) 7月9日降雨のシステムの判定状況 24)

システムによる判定状況を図 3.2.3 に示す。また、同図には前項と同様に参考として地域別土砂災害危険度で危険判定となった 1km メッシュの分布を重ね合わせた。危険判定となった土砂災害警戒区域(急傾斜)の箇所数を比較すると、地域別土砂災害危険度の 139 箇所(丹波市と丹波篠山市の合計)に対し本システムでは 3 箇所と危険な区域を絞り込めていた。

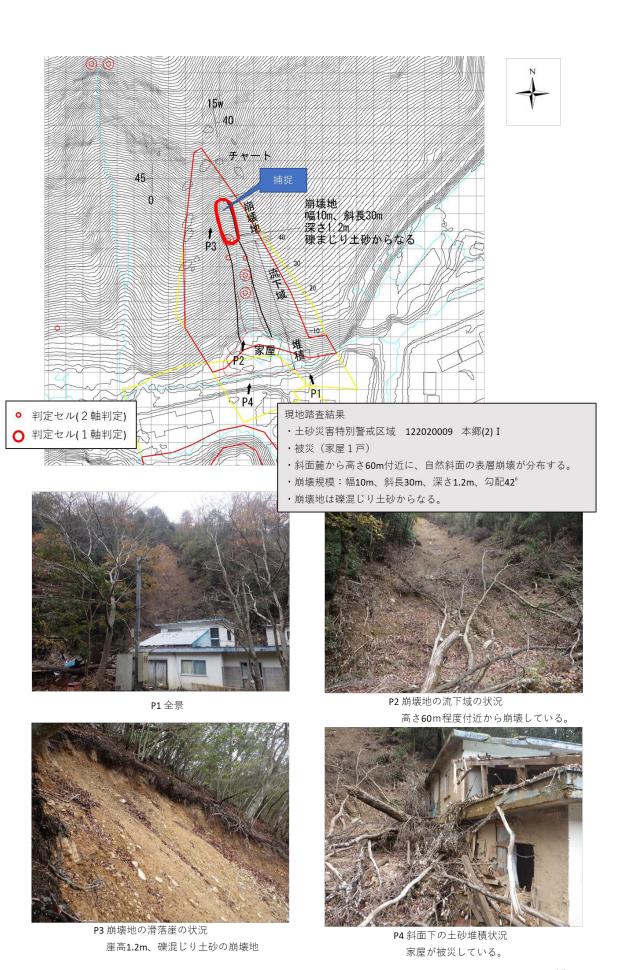
図 4.1.5 現地調査結果 (38) (地形図の等高線間隔は 1m、水系線は 1mDEM で作成) ²⁴⁾

現地調査では、システムで対象とする現象か否か(自然斜面か否か、10m メッシュで捕捉できる規模か否か、崩壊の誘因が主に降雨に起因するものか否か、道路側溝の排水設備のつまり等、人工的な要因等か否か等)の確認、崩壊発生要因及びシステムで設定している地形・地質条件や表土層厚等との違いについて調査した。その結果、21 箇所の災害報告箇所において、自然斜面の崩壊は 10 箇所であった。そのうち、1 箇所は 100 ㎡以下の小規模な崩壊であること、また、丹波篠山市の報告箇所以外に新規で 2 箇所確認したことから、システムの検証対象となる表層崩壊は合計 11 箇所として整理された。この11 箇所を中心に詳細調査(詳細な現地踏査)を実施した。その結果の代表箇所として、図 4.1.5~4.1.7 に示す。このうち、図 4.1.5 は土砂災害警戒区域内で表層崩壊が発生した箇所であり、システムでは崩壊を捕捉している箇所である。また、図 4.1.6~4.1.7 は山腹斜面の表層崩壊であるが、システムでは崩壊を見逃している箇所である。

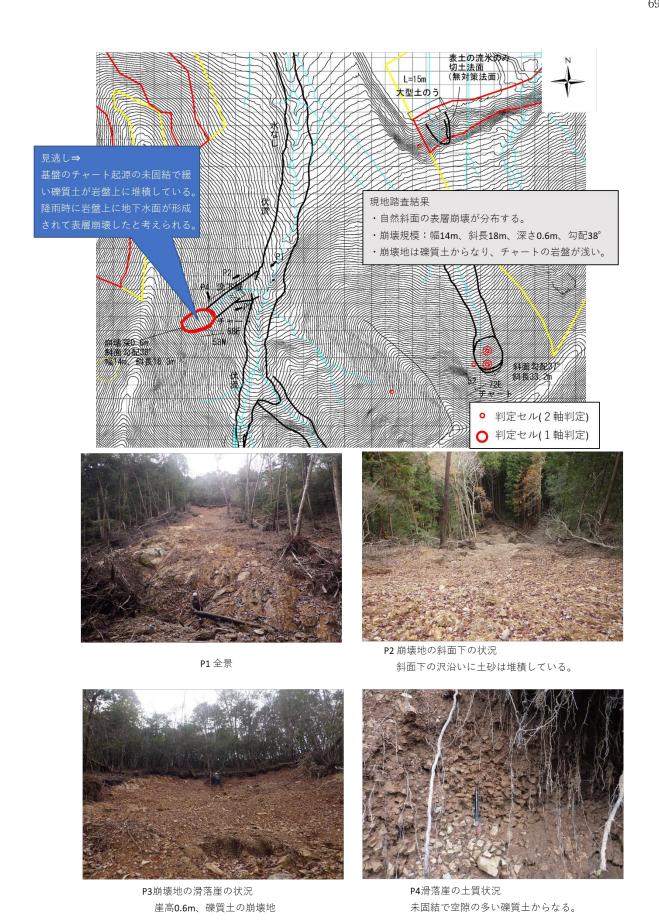
図 4.1.6 現地調査結果(44 の後 2-1)(地形図の等高線間隔は 1m、水系線は 1mDEM で作成) $^{24)}$

現地調査で得られた斜面勾配、表土層厚、土の粘着力により、モデルの地盤設定条件を見直した結果、表層崩壊を再現できた。しかし、見逃しの主な原因となった斜面に分布する粗い礫質土は、机上の分布予測が難しく、システムへの反映が難しい。 ・見逃し箇所 45

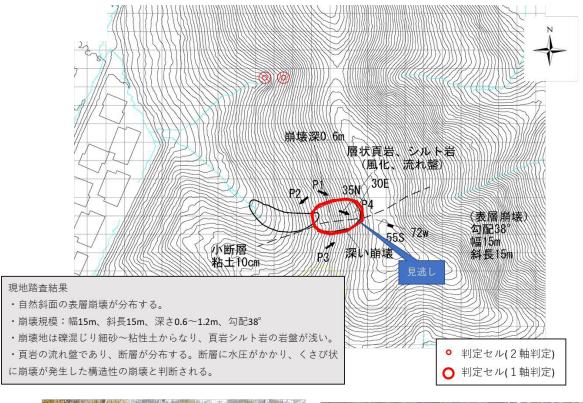
図 4.1.7 現地調査結果 (45) (地形図の等高線間隔は 1m、水系線は 1mDEM で作成) ²⁴⁾

P1 全景

P2 崩壊地の斜面下の状況 斜面下の沢沿いに土砂は堆積している。

P3崩壊地の南側の状況 崩壊深1.2mの深い崩壊が分布しており、湧水跡も見られる。

P4 P3の滑落崖の状況 幅10cmの粘土層(赤矢印沿い)と流れ盤の頁岩層沿いに崩壊面が 形成されており、くさび状崩壊と判断される。

現地調査で確認された断層の影響を受けた表土層厚、土の内部摩擦角、粘着力により、モデルの地盤設定条件を見直した 結果、表層崩壊を再現できた。今後、断層が分布することが、文献等により予想される箇所などでは、今回の調整方針により、 システムの精度向上の可能性が考えられる。

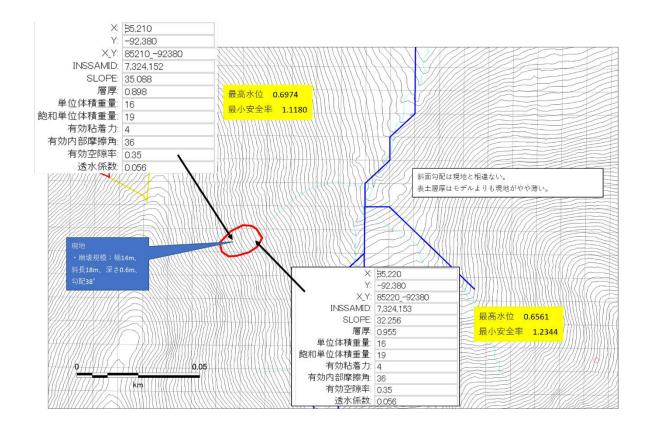
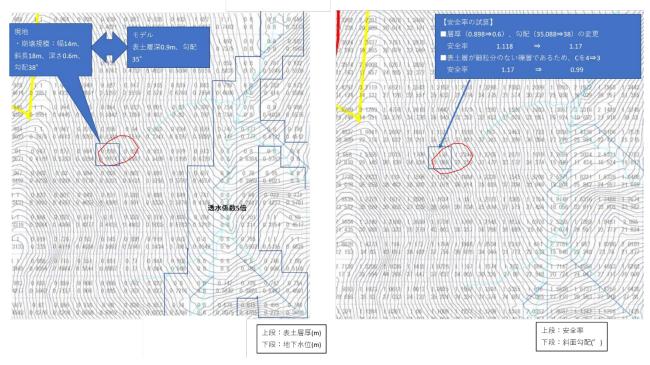
図 4.2.1 見逃しの要因とシステム調整(見逃し箇所 44 後 2-1) 24)

- ・斜面勾配はモデルよりも現地はやや急勾配である。
- ・表土層厚はモデルよりもやや薄い。地下水位は満水状態ではない。

・表土層は細粒分が流出した緩い礫質土からなるため、地盤強度が低く崩壊しやすいものであった。局所的な表土層であり、モデルが表現しきれない。

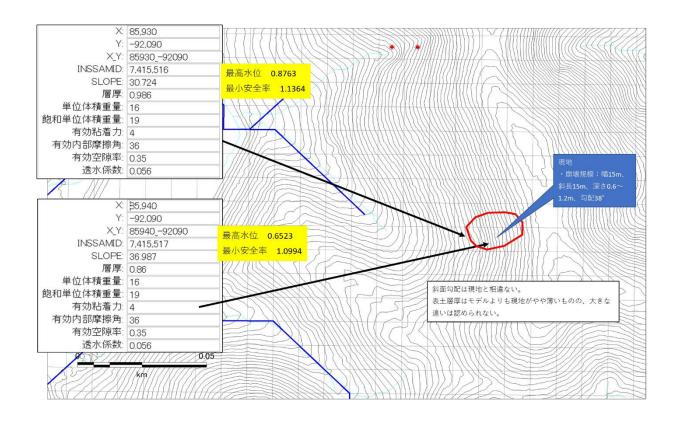
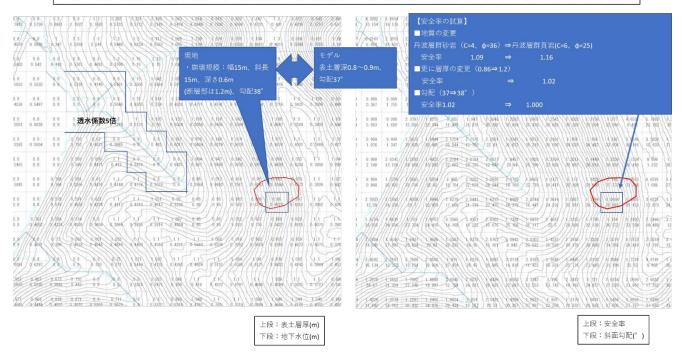
図 4.2.2 見逃しの要因とシステム調整(見逃し箇所 45) 24)

- ・斜面勾配は現地と相違ない。
- ・表土層厚はモデルよりもやや薄い程度であるが、断層沿いはモデルよりも厚い。地下水位は満水状態ではない。

- ・断層沿いの層厚の厚い個所が崩壊したものであり、モデルが表現しきれないものであった。
- ⇒断層沿いは表土層厚が厚く、周辺よりも崩壊しやすい可能性がある、今後、断層が分布することが文献等で把握できる地域において、モデルの改良が有効となる可能性がある。

断層が分布する斜面では、当初モデル設定値よりも表土層厚は厚い。また、土は粘土化しているため、土の粘着力は高く、内部摩擦角は低い特徴がある。モデルをこの地盤設定条件に見直した結果、表層崩壊を再現できたことから、今後、文献等により断層が分布することを想定される斜面などでは、今回の調整方針により、システムの精度向上の可能性が考えられる。

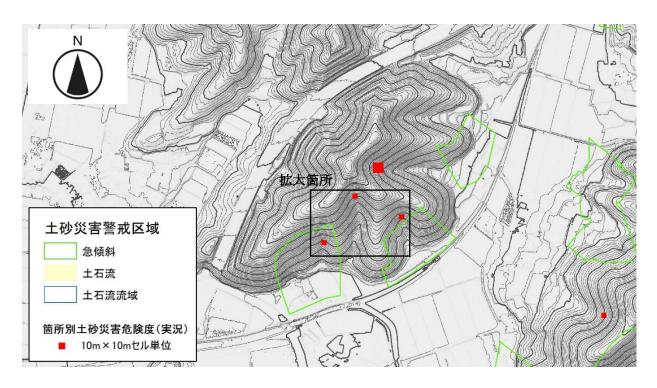
図4.3.1 空振り箇所の事例(広域図)24)

この度の豪雨による丹波市におけるシステムの見逃し箇所はなかった。そこで、空振り判定となっている箇所について現地確認をおこない、空振りを減少させる改善方法について検討を行った。その結果を表 4.3.1 ならびに図 4.3.1~4.3.4 に示した。その結果、過去に崩壊が発生した跡の地形や小規模であるが実際に土砂移動が生じていた箇所であった。このことから地形、地質から表層崩壊モデルを構築している本システムの妥当性を確認することができた。さらに、過去の崩壊地や現在の土層深などの情報が現地調査などによって適切に反映することができれば、空振りとならないと言える。

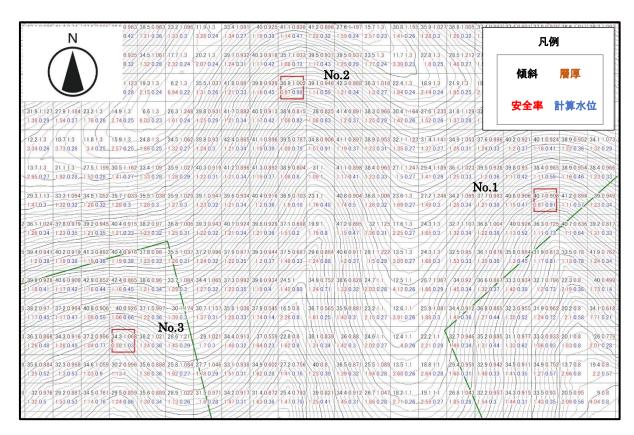
図 4.3.2 空振り箇所の事例(拡大図)24)

No.	モデル 空振り箇所の諸元	現地	現地調査結果 概 要
1	傾斜角 40.7度 土層深 0.907m	傾斜角 40度 土層深 0.1m	古い崩壊地であり、モデルと比較して土層が薄い
2	傾斜角 36.9度 土層深 1.002m	傾斜角 40度 土層深 0.4m	古い崩壊地であり、モデルと比較して土層が薄い
3	傾斜角 34.3度 土層深 1.063m	傾斜角 35度 土層深 0.6m	古い崩壊地であり、モデルと比較して土層が薄い

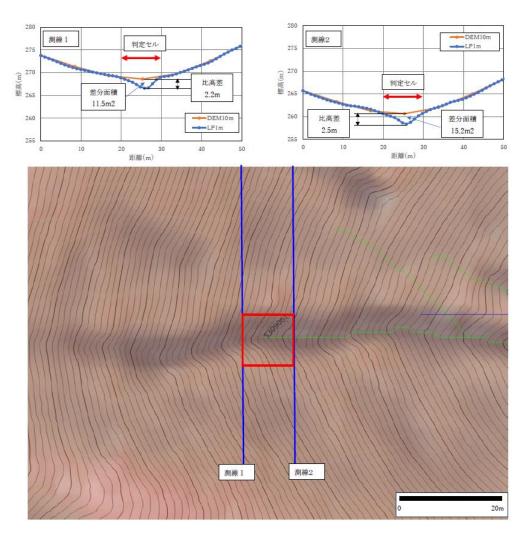
図 4.3.4 1mDEM を用いて作成した CS 立体図と 1m ならびに 10mDEM を用いた横断図の比較

小雨(累積雨量が 150mm 未満)で水系上流の空振り判定となったセルを対象に 10mDEM と 1mDEM の比較を行った。図 4.3.4 に示すように CS 立体図との重なりをみると小規模な凹地形(幅 10m 未満)と重なっている事例が確認できた。このことから、地表面傾斜から推定したモデルの土層深さと比較して、凹地形で土層深さが侵食などにより浅くなっている可能性が示唆できる場所である。

以上から、これまで 10mDEM で構築したモデルに 1mDEM を用いた CS 立体図を重ね合わせることで、土層深さが薄い可能性のある場所を絞り込むことができると考えられるため、今後現地調査も含めてデータ収集を行い、改善に資する情報蓄積を図りたい。
