既設道路盛土の一次点検手法に関する研究

A Study on Primary Inspection Method of Existing Road Embankment

戒 剛 史 眞 弓 孝 之 澁 谷 啓
 Takeshi Ebisu Takayuki Mayumi Satoru Shibuya

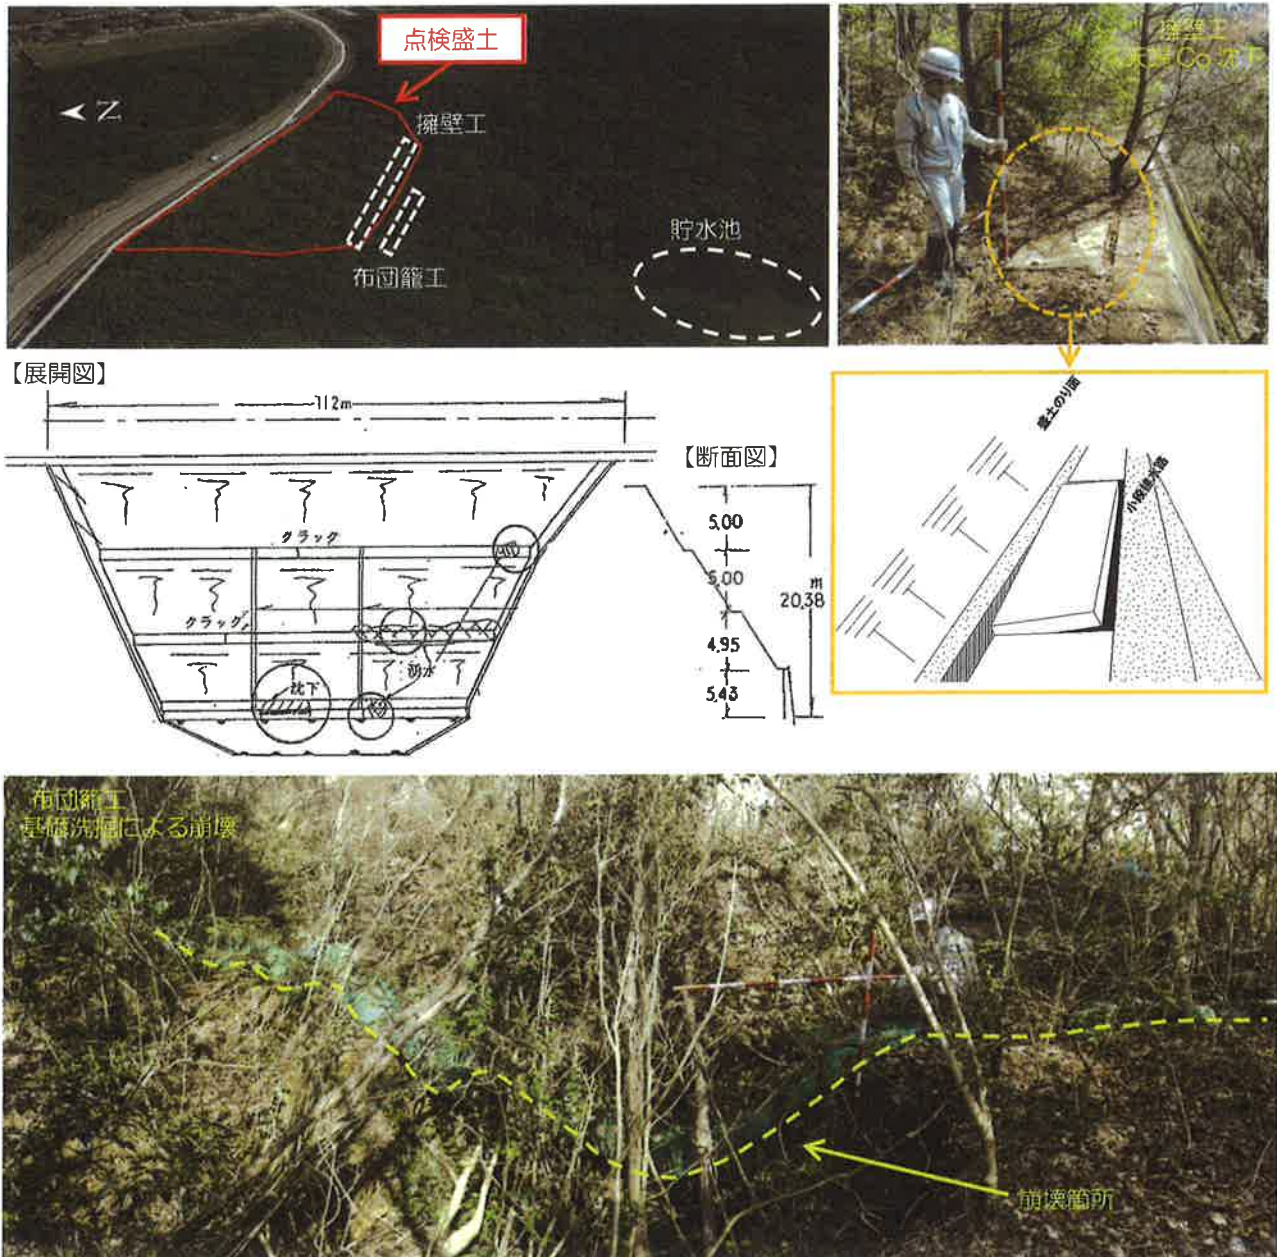
図-4 現場全景及び各種変状状況

図-4 に示す道路盛土は谷埋め盛土であり、盛土法尻部に設置された布団籠工下位に貯水池が位置する。また、適切な斜面勾配のもと高さ 5m 毎に小段を設けているものの全高は 20m を超える高盛土である。

現地踏査時に以下の5つの状態を確認できた。①法尻部に設置している布団籠工の基礎地盤が洗掘されて一部崩壊していた。(1年前の点検結果では、当該変状は認められていない。)②法尻部の布団籠上位に設置されている擁壁工は、躯体表面には優位な変状は認められないが、天端及び基礎の一部に約5cmの沈下が認められた。③縦排水工は全体に枝葉によって閉塞されているものの排水機能は保持されていたが、盛土内への表面水流入を許す線状の開口亀裂が認められた。④盛土法面は全体に湿潤化しており、盛土内地下水位が高いと推測される。⑤舗装に認められる変状は経年劣化によるヘアクラック程度で、第三者に直結するような変状ではない。

踏査結果より、当該盛土は谷埋め盛土であるため、適切な排水対策によって表面水を処理しているようでも、盛土法面全体の湿潤化からもわかるように盛土内の地下水位を下げるまでの効果は期待できない。この状態に集中豪雨あるいは長期にわたる降雨によって貯水池の水位上昇が重なり、盛土法尻部に位置する布団籠工の基礎洗掘を引き起こしたものと考えられ、布団籠工被災部から調整池に向けてガリーが形成されていることから明白である。盛土法尻部には別途重力式擁壁が施工されているため第三者に直結する被災規模にまで進行していないが、擁壁基礎地盤や天端コンクリートの沈下や、縦排水工の線状ひび割れが発生していることから、地下浸食による擁壁工裏込め材の流亡は進行しており、いずれは路面を巻き込む表層崩壊まで災害規模が拡大することが懸念される。これを抑制するには、盛土内の地下水位を下げるのが最も効果的であり、地下水排除工の導入を検討すべきである。上記より、当該盛土は排水機能の更なる向上を目的とした『抜本的な対策を要する盛土(=ランクD)』と評価した。

表-6にそれぞれの調査票による当該盛土の点検結果を示す。既存調査票ではランクC or D相当、改善案ではランクDと評価された。共に「対策が必要」と判定できたが、既存調査票では排水機能の現状を正確に伝達するに至っていない。前述の通り、当該現場は現状保有している排水機能が不足しており、排水施設の改善・補修レベルの対策ではなく、被災を防ぐために優先して、谷埋め盛土の特性に合わせた排水機能の向上を図ることが至上命題である。一方、改善案では「ランクD」と評価することで、不足対策工種の指摘や施工優先順位を示すことができた。
