【建設工学研究所論文報告集第 57 号〔報告〕2015 年 11 月】

## 2014 年広島土砂災害による水道・下水道の途絶と対応

### Function Interruption and Emergency Response of Water and Sewer Systems during 2014 Hiroshima Land-slide Disasters

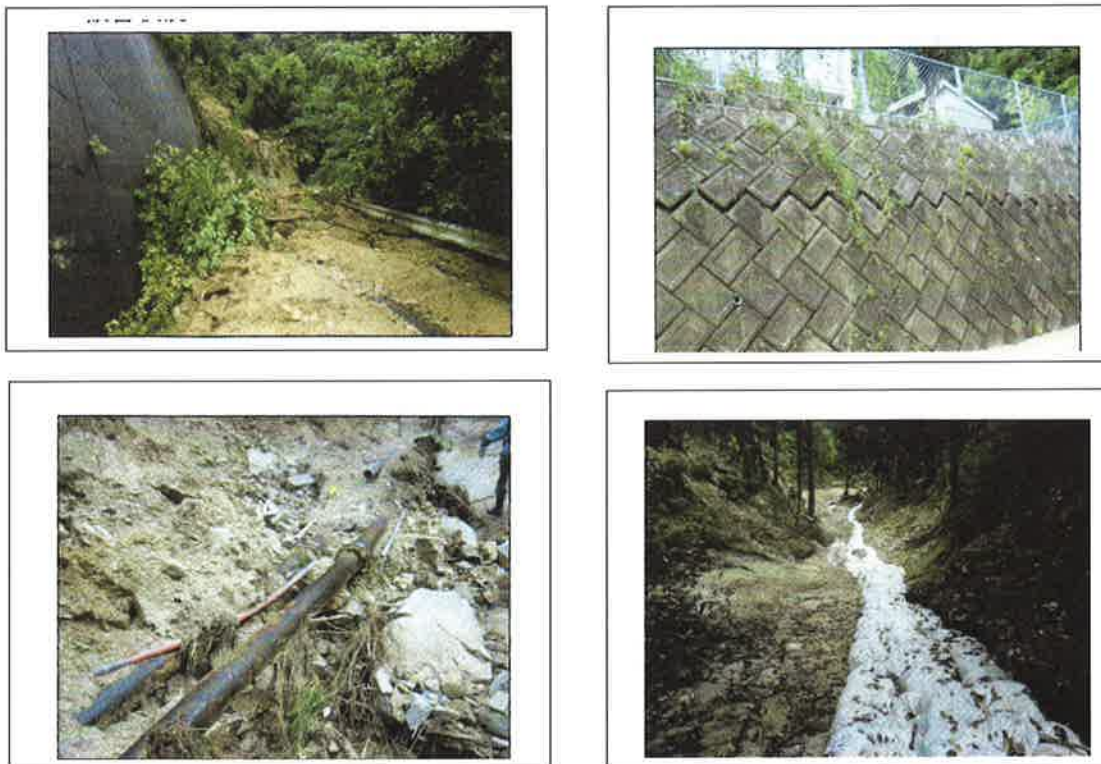
図2-3 法面崩壊による土砂堆積、擁壁クラック、管路露出、仮復旧の様子

図2-3は法面の崩壊が水道設備に与えた影響を示している。土砂堆積による道路の閉鎖、擁壁ブロックの亀裂、地中管路の露出、管路浮き上がり防止のための土嚢による仮対応などを図示している。

法面土砂流出箇所	被害の状況	対応状況
已斐配水池	配水池コンクリート擁壁下側化粧ブロック崩壊。	8/20に、消防局が土のうを設置して応急処置 10/16本復旧完了
飯園高地区調整池	取付道路に面した法面(局用地ではない)の崩壊及び谷からの土砂流出により、民地及び取付道路、団地内道路に土砂堆積。	8/23～8/26に、流出土砂撤去、法面養生シート設置及び土のう積施工。
藤井浄水場(現業所付農住宅)	浄水場裏門下の元汚泥ケーキ置場周辺からの土砂流出により、公舎敷地内に土砂が堆積。敷地内ブロック積に亀裂が発生し、背面宅地の陥没。	8/21公舎敷地内堆積土除去(直営) 8/25に、ブロック積及び背面宅地に養生シート設置。宅内水路内の堆積土砂撤去。 11/17本復旧完了予定
上原調整池	土砂崩れで埋設配水管等が露出。	8/27に、現地確認。 9/16から土のうを設置及び配水管を固定(特種輸)9/19完了。

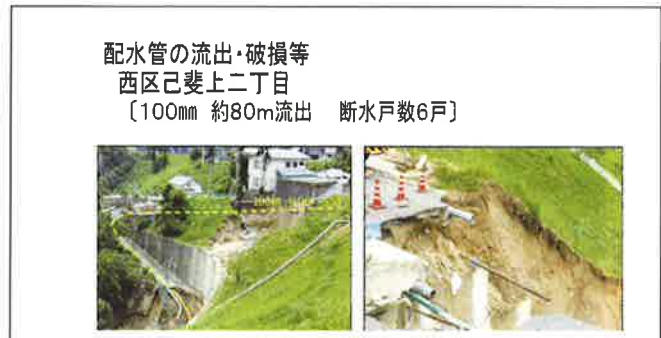
図 2-4 西区己斐の管路の露出

表 2-5、図 2-4 には地すべりによる管路露出被害を示している。80m 区間に亘って図 2-4 の破線部分が地すべりによって口径 100 mm PVC 配水管が露出している。図 2-5 に示すように、緑井八丁目の地すべりによって 350m 区間の管路が流出した。土砂流出が深層に及んで管路がすべて流出したものである。

区	配水管被害区間	被害状況	対応状況
西区 己斐上二丁目	100m	断水戸数 最大6戸 配水管露出被害 口径100mm 延長 約80m	9月4日 一部配管復旧し断水解消 (約30m)
安佐南区 緑井八丁目	100~150m	断水戸数 最大41戸 配水管露出被害 口径100mm~150mm 延長 約350m	9月8日 加圧ポンプ設置し、高台地区のみ復旧完了 9月30日仮設配管(口径50mm 550m)布設し復旧完了
安佐南区 八木三丁目	75~200m	断水戸数 最大176戸 配水管土砂堆積被害 口径75mm~200mm 延長 約600m	9月29日 一部口径200mm50m布設 10月1日 通水作業完了
道路修復	135か所*		
東区	1か所		
西区	1か所	道路上の配水管または給水管の破損修理等	緊急破管修理実施
安佐南区	119か所		
安佐北区	14か所		※11月6日現在

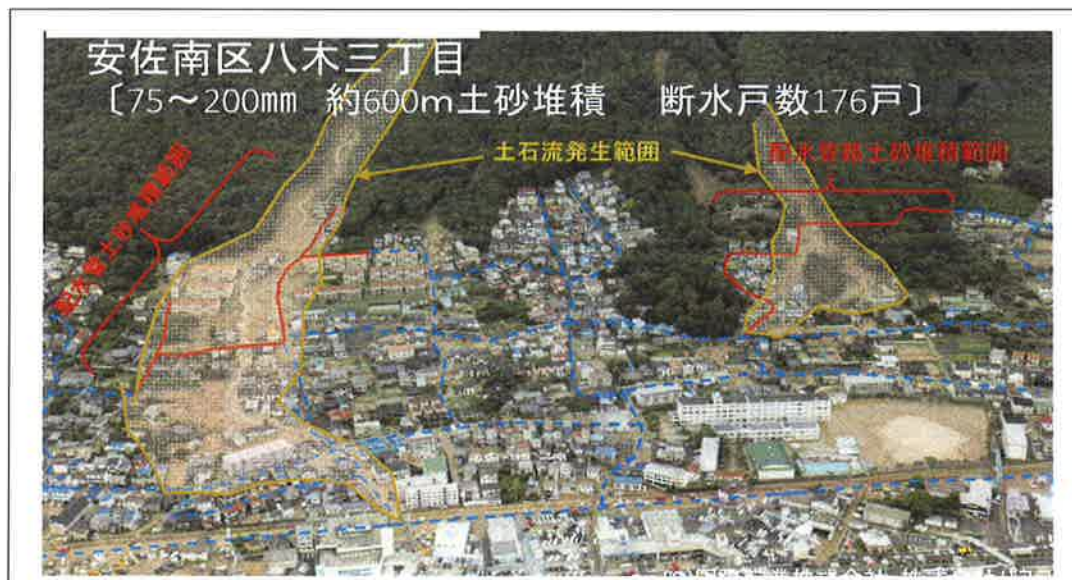
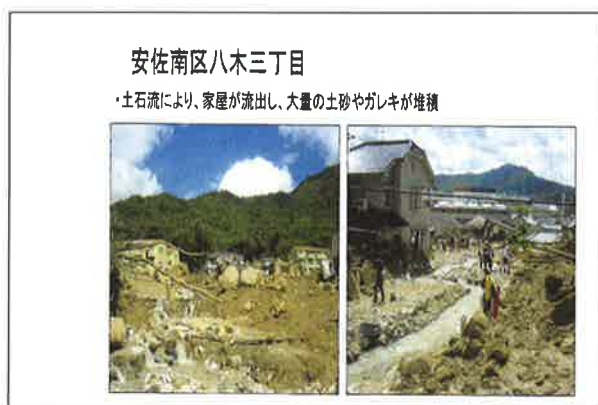
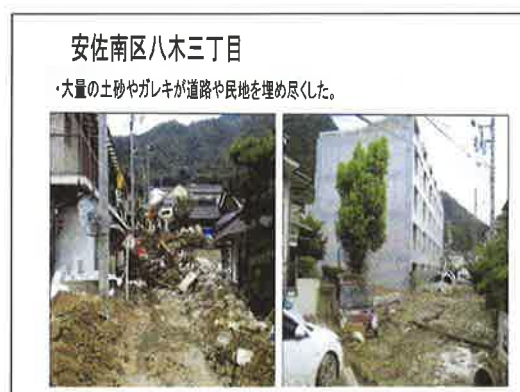
図 2-6 安佐南区八木三丁目における土石流と土砂堆積<sup>5)</sup>

図 2-6 は安佐南区八木三丁目における土石流発生範囲と埋設管路上に土砂が堆積した範囲である。配水・給水管路上に大量の土砂が堆積して給水不能となり、176 戸に断水が生じた。

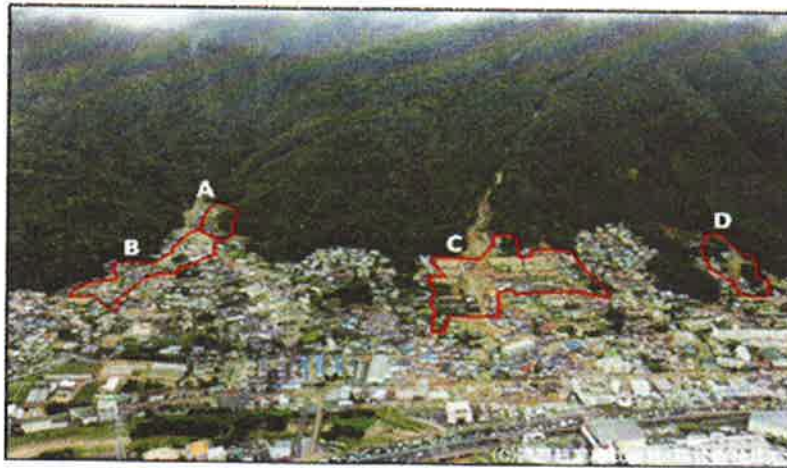
図 2-7 別所調整池系と高陽配水池系および基大土砂災害地域

次に、広島市水道局による緊急対応と復旧状況について述べる。図 2-7 に示すように、被災地域の A, C, D 地区は別所調整池系で、B の一部は高陽配水池系となっている。C, D 地域は土石流が激しく、A 地域では土砂堆積も少なく、管路損傷も軽度であった。しかし、別所調整池給水系統で調整池被害によって給水は不可能な状況であった。

そこで、A, C, D 地区以外は、高陽配水池からの給水に切り替えられた。A 地区は高台に位置しているために高陽配水池からの給水はポンプによる昇圧を行っている。プースターポンプの設置状況と設置位置は図 2-8、図 2-9 に示している。また、緑井八丁目では、土砂堆積のために管路修繕が不可能であったので、図 2-10、図 2-11 に示すように、仮配管が行われた。使用された管路は口径 50 mm の黒ポリエチレン管で、延長 550m である。

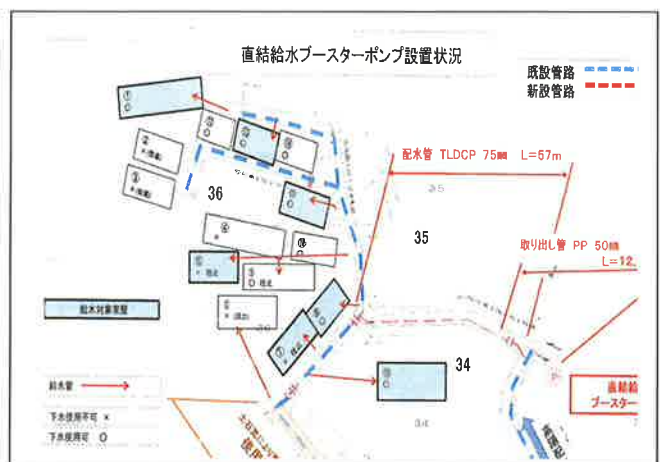
図 2-8 ブースターポンプの設置状況

- 設置理由  
別所調整池と高陽配水池では静水圧で約0.2MPaの圧力差があり、一部水圧不足で給水不可能地区があった。
- 対応  
直結給水ブースターポンプの設置  
配水管の布設 口径75mm 延長57m

- ・給水量 83.4ℓ/min
- ・全揚程 24m
- ・出力 0.75kW
- ・対象戸数 7戸

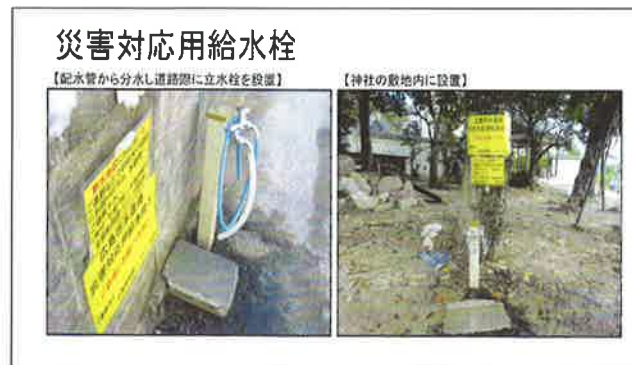
図 2-13 応急給水栓

また、ボトルウォーターは、避難所へ 576 本、支援者に 3,627 本が支給された。さらに 8 月 22 日からは災害対應用給水栓が 6 口設置されている。給水栓の設置状況は図 2-13 に示す通りである。

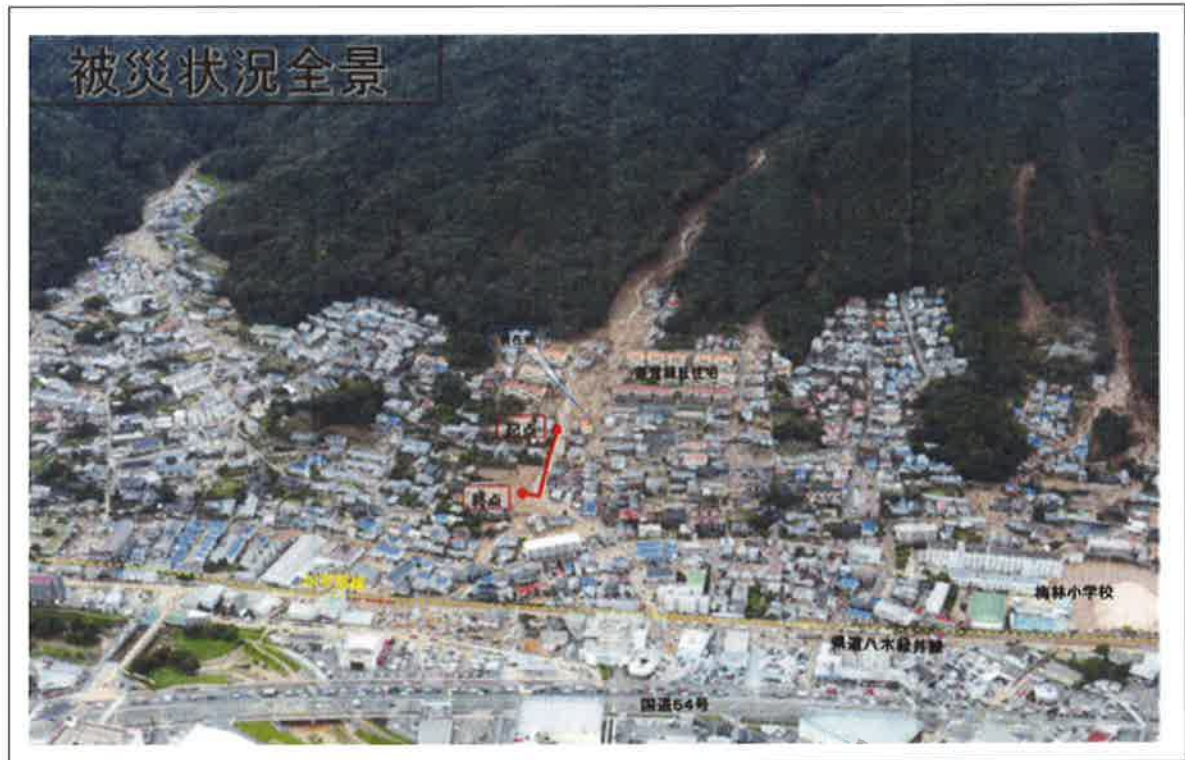
図 3-1 下水道管路の被災路線（矢印部分）

下水道管の被害が大きかったのは、水道と同じく八木・緑ヶ岡地区である（図 3-1 の赤色の路線）。

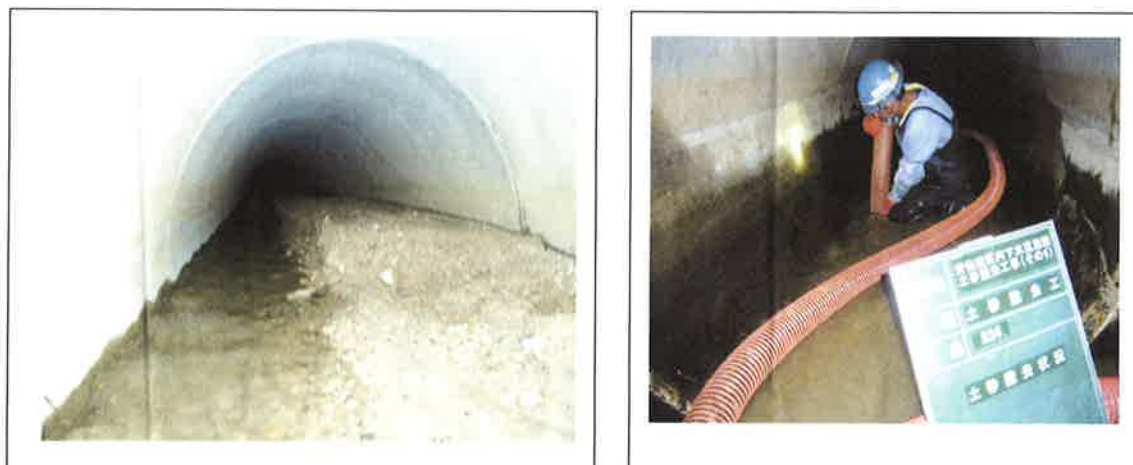
図 3-4 下水道管路への土砂流入と除去作業

端末下水管の多くは土石流によって破損したが、下水道本管路の破損は極めて少なかった。しかし、図 3-4 に示すように、下水本管への土砂流入が多く、その除去に多くの復旧作業時間を要した。
