2014 年広島土砂災害による電力・通信の途絶と対応

Function Interruption and Emergency Response of Power and Communication Systems during 2014 Hiroshima Land-slide Disasters

高田 至 郎
Shiro Takada

今 中 利 信
Toshinobu Imanaka

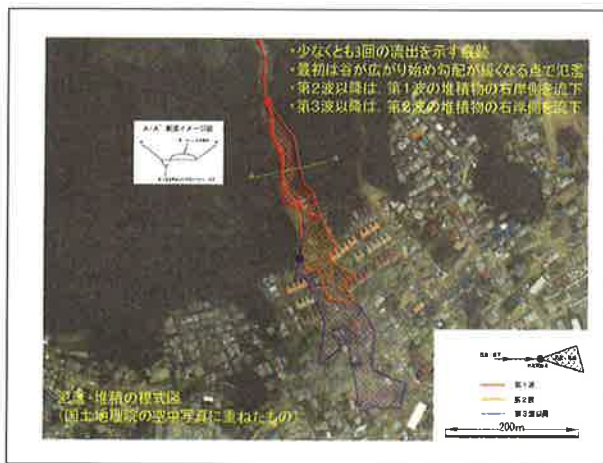
図-4 緑ヶ丘団地付近の土石流

本地区では土砂流の発生源は図-4、図-5に示すように本流と2本の支流からの大量の土砂が緑ヶ丘団地住宅を急襲した(表-3)。

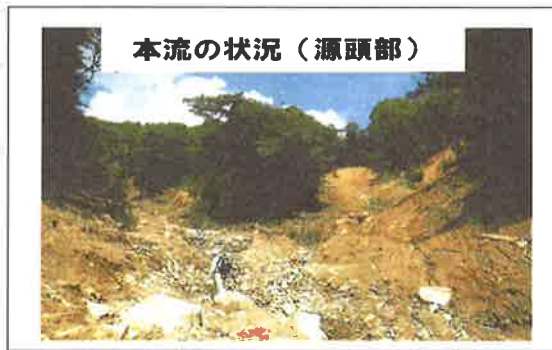
図-6 土石流発生付近の様相

図-6、図-7には、土砂流発生付近の状況を示す。また、図-8、図-9には下流部の被災状況を示す。

本流の発生源は標高 415m 付近、流路長さは 980m、平均勾配は 20 度である。土砂流量は 3 万 m³ 以上と推定されている。流域の大部分は花崗岩で、風化まさ土と硬質岩である。流下付近では露岩状況にある。図-7 に示すパイプフローは、土の中にできた複数の穴に雨水が急速に流れる現象で、穴は、木の根が腐った跡が固まったり、モグラなどの土中生物が掘ったりしてできるとみられる。この現象で、短時間の雨でも地中に水が通りやすくなり、地層が弱くなる現象と言われている（読売新聞）。また、図-8、図-9 に示すように、氾濫地域では土石流跡は、第 1 波～第 3 波に及んだことが予想される。

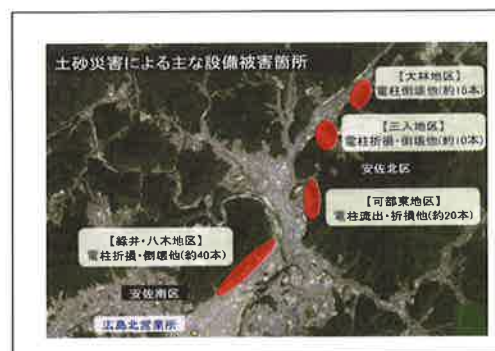
図-10 電力設備の被害地域

表-5、図-10に示すように、安佐北区の大林、三入、可部東、安佐南区の緑井・八木地区に電柱被害が集中した。各地域の停電発生時刻、電柱被害数、周辺の状況、復旧日時を図-11に示す。緑井・八木地区の被害が大きいことが知られる。

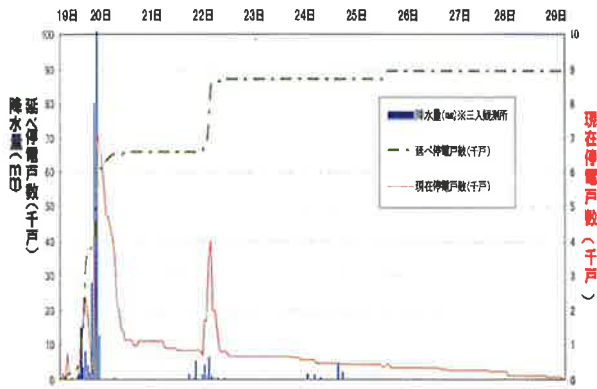
図-12 降雨量と停電発生状況

図-12は降雨量と停電発生戸数・復旧過程を同一図に示している。また、図-13は復旧プロセスである。20日の広島市土砂災害、22日の中国地方における大雨が停電を引き起こしている。土砂災害による救助活動もあり、9月7日の停電解消となっている。中国電力の営業所別に見た停電戸数、電柱被害は表-6に示すようである。

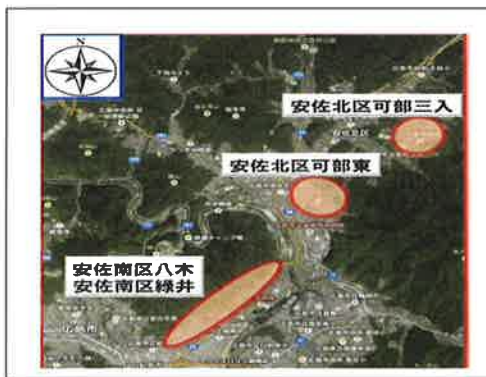
図-14 通信施設の被害地域

通信施設は電力と同様、図-14に示すように、安佐南区の八木・緑井地区、安佐北区の可部東・可部三入で被害を受けた。通信施設は図-15に示すように、お客さま宅側に設置する伝送装置から近接の電柱までの「ユーザー系設備」、架空ケーブルが主体となる「配線系設備」、地下管路や洞道内に布設する「幹線系設備」から構成されている。今回の

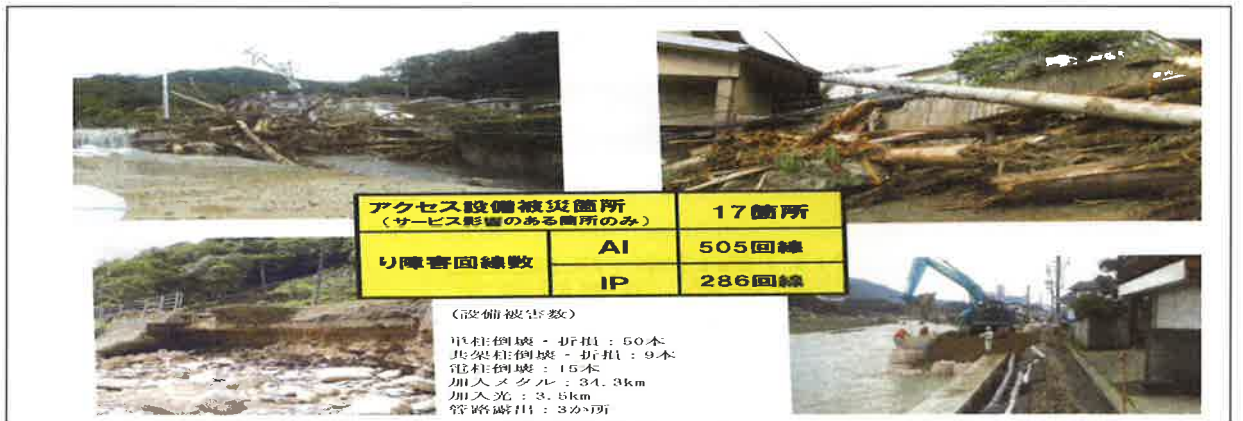
図-19 通信ケーブル・電柱の被害

通信ケーブルにおける被害は、図-19 に示すようである。アクセス設備は、上記設備系の接続部被害、AI はアナログ・メタルケーブル、IP はインターネット・プロトコル（デジタル回線）での被害である。土砂流による電柱倒壊が通信ケーブル被害に多大の影響を与えている。単独柱は NTT ケーブル添架にのみ使用されており、共架中は電力ケーブルと共用となっている電柱である。図-20 は横川幹線の被害と修復状況、図-21 は八木交換所に流入した土砂と撤去後の状況である。図-22、図-23 は、それぞれ、ユーザー系、その中でも配線系の被災と復旧状況例である。

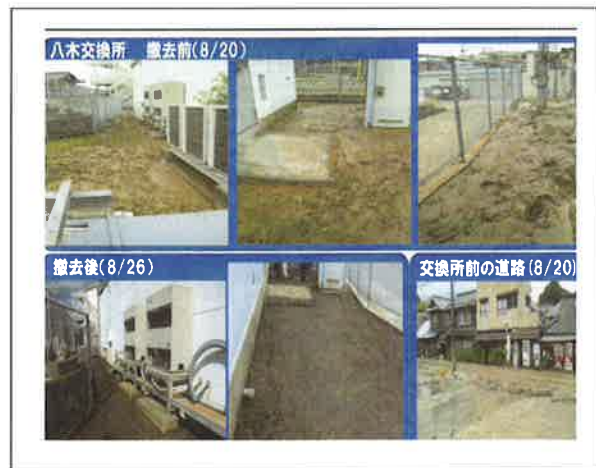
図-21 八木交換所への土砂流入と撤去

被災から復旧に至るプロセスは以下のようなものである。前夜19日に雷でアナログ回線に被害が発生して、自衛隊に応援要請を行った。土砂流入はあったが変換所での機器的な被害はなく、中継線断線のアラームも鳴っておらず被害はなかった。保安拠点にも被害は発生していない。また、地中線管路にはガスアラームを使用しているが、警報などはなく、河川氾濫はしたが地中中継路線の切断はなかった。電源は利用でき電源車の必要はなく、通信の確保のために専

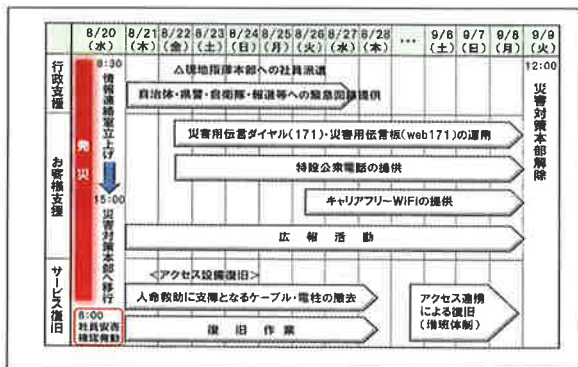
図-24 NTT 西日本の災害対応

用回線は利用できた。災害発生当初は、人命救助・捜索を優先した。緊急対策として避難所を立ち上げている（4：00～5：00）。図-24に示すように8月下旬までは不明者の捜索、9月8日を目途に復旧（ケーブル復旧）を進めた。NTTと協力会社で復旧活動を進め、各エリア2班で対応している。一方、ケータイ基地局は問題なく、NTTをはじめ、KDDI, AU, ソフトバンクも無料Wi-Fiなどの災害対応支援を行った。無料Wi-Fiは間違った情報が流れる可能性の懸念もあったが大事には至らなかった。広島市の対策室も情報伝達システムMCS(Multi-Carrier Service)を有している。災害対応前進拠点は土砂災害近傍地域に置かれ、行政とライフライン事業者で構成され、人命救助を優先した。通信回線は、電話見舞いで輻輳したため、当初、携帯電話は通じなかった。伝言ダイヤル回線171は3.11東日本大震災以降、多く使用されるようになり、土砂災害発生当日の8月20日は利用者が多数であった（図-25）。NTT光フレッツを避難所に設置した（図-26、図-27）。山間部などでは通信事業者が地元と契約のもとで通信システムを構築するIRU(Indefeasible Right of Users)で住民から行政への情報が流れる仕組みを構築しており、電話番号を打てば一斉に検索、キャリアが流れるシステムが進みつつある。地域住民の人命を第1に考えた災害対応システムである。
