【建設工学研究所論文報告集第 54 号〔論文〕 2012 年 11 月】

凍結防止剤使用環境の既設 PC 道路橋における PC 鋼線の腐食性状

Corrosion of PC Cables of Existing PC Road Bridges due to Anti-freezing Agent

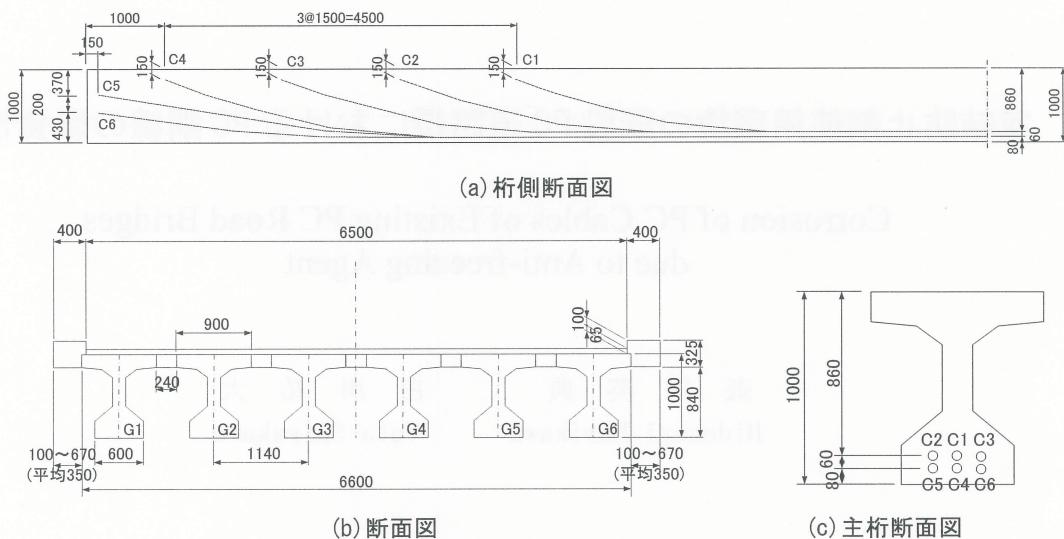
図-1 M橋の概略図

M 橋の橋梁諸元を表-1 に、概観を写真-1 に、概略図を図-1 にそれぞれ示す。本橋梁は昭和 37 年に兵庫県の中部地域で供用され、鳥取と佐用町間の橋梁であり、現在も供用中である。桁の名称は、鳥取行き車線側の桁を G1,G2,G3 とし、佐用町行き車線側の桁を G4,G5,G6 とする。本橋梁は、冬季期間において凍結防止剤を散布しており、厳しい塩害環境である。また、全ての桁においてひびわれや白色析出物が確認できる。特に G6 桁では主桁下面やケーブル沿いにひびわれや白色析出物が発生しており、外観変状の劣化が厳しい。そのため、PC 鋼線劣化詳細調査は、主に G6 桁を対象として実施し、他主桁の劣化状況確認として G1 桁に対しても実施している。

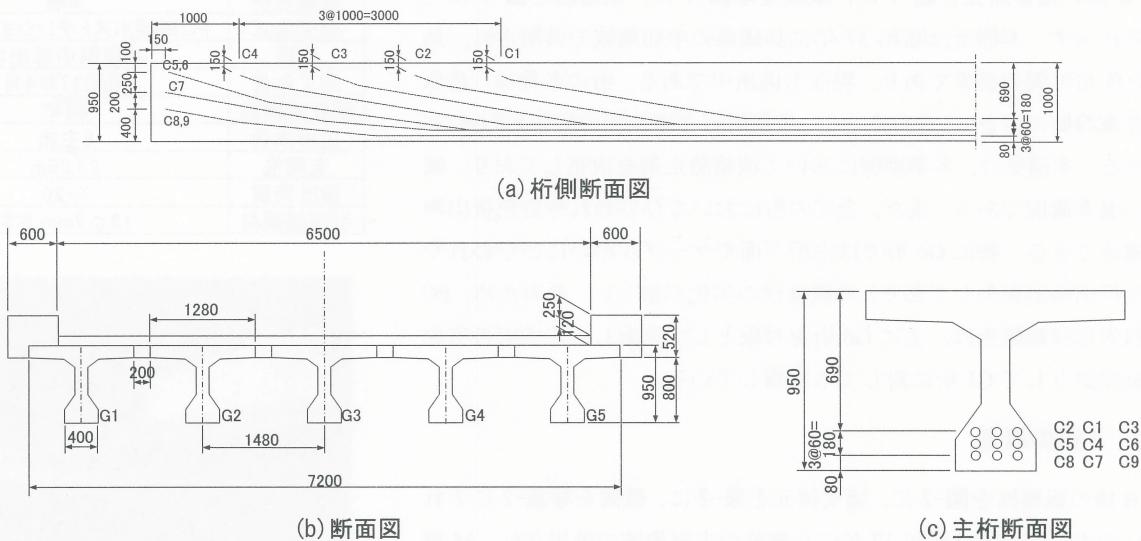
図-2 B橋の概略図

称は、鳥取行き車線側の桁をG1,G2,G3とし、佐用町行き車線側の桁をG4,G5とする。本橋梁は、M橋と同様に、冬季期間において凍結防止剤を散布しており、厳しい塩害環境である。また、M橋と異なり、G5のみが桁下面においてひび割れや白色析出物の発生が確認され、その他の桁には劣化がほとんど見られなかった。そのため、PC鋼線劣化詳細調査は、G5桁を対象として実施した。

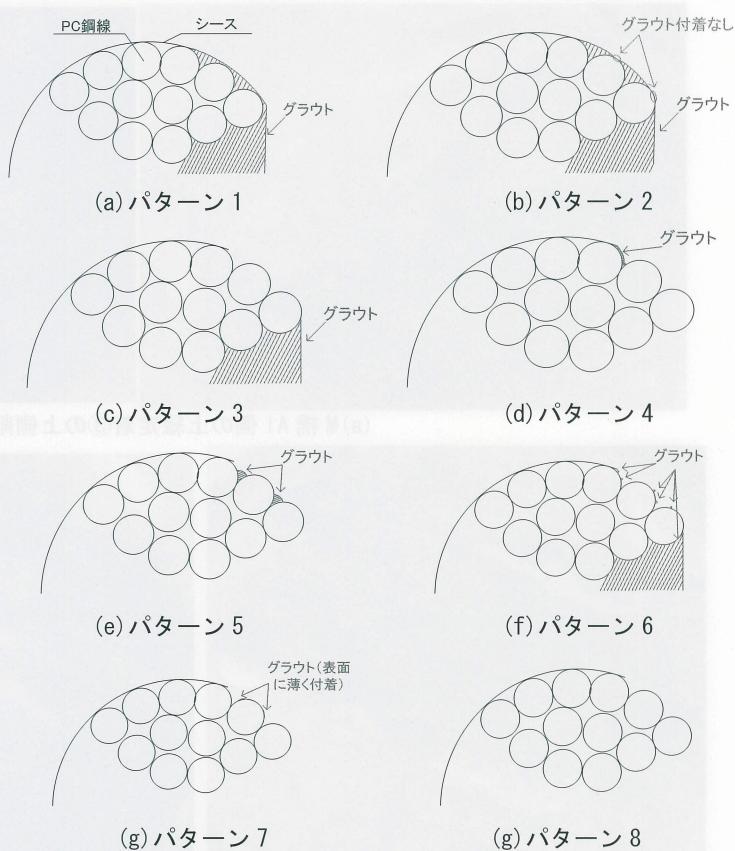
図-12 グラウトの付着状況の分類（断面図）

そこで，グラウトの付着状態を M 橋，B 橋で分類することとし，その分類したパターンを図-12 に示す。これは，シースと PC 鋼線の断面図に対して，図の右側から削孔したことを想定し，削孔箇所から見える範囲内で，グラウトの付着状況を示している。パターン 1 では，目視で見える範囲において，グラウトが PC 鋼線とシースの隙間に完全に充填

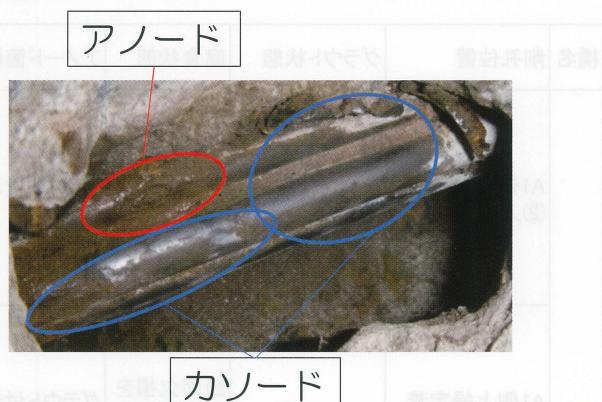
図-17 A2側上縁定着④上側鋼材のマクロセル腐食概念

A2側上縁定着 ④上側	劣化	軽微な局部腐食	グラウト付着パターン4 上側	グラウト付着パターン8, グラウト付着パターン4 下側
