【建設工学研究所論文報告集第 61 号〔報告〕2019 年 11 月】

## 平成 30 年 7 月豪雨における養父市域の崩壊箇所と表層崩壊リアルタイム ハザードシステムの判定について

植田允教 沖村孝 鳥居宣之 中川渉  
Mitsunori Ueda Takashi Okimura Nobuyuki Torii Wataru Nakagawa  
原口勝則 鏡原聖史 根本信行  
Katsunori Haraguchi Satoshi Kagamihara Nobuyuki Nemoto

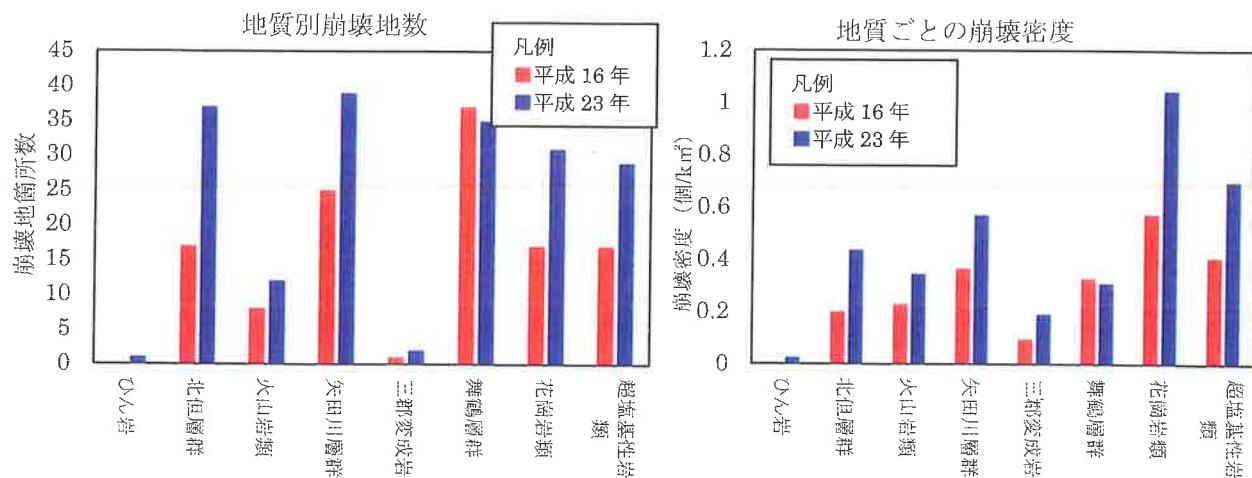
図-5 地質別崩壊頻度分布

再現計算対象崩壊地について、地質的・地形的特徴の整理を行った。地質別崩壊地頻度分布を図-5に示す。H16年災害の崩壊は、舞鶴層群で最も多くの崩壊地が確認でき、つぎに矢田川層群、北但層群で多く発生が確認できた特徴が見られた。また、H23年災害の崩壊は、矢田川層群、北但層群、舞鶴層群で多くの崩壊が確認できる。しかし、三郡変

成岩及びひん岩では、両災害ともに崩壊が殆ど発生していなかった。また、崩壊密度を確認すると、両災害共に花崗岩で  $1\text{km}^2$  当たりの崩壊個数が多く、つぎに超塩基性岩、舞鶴層群と続いている。

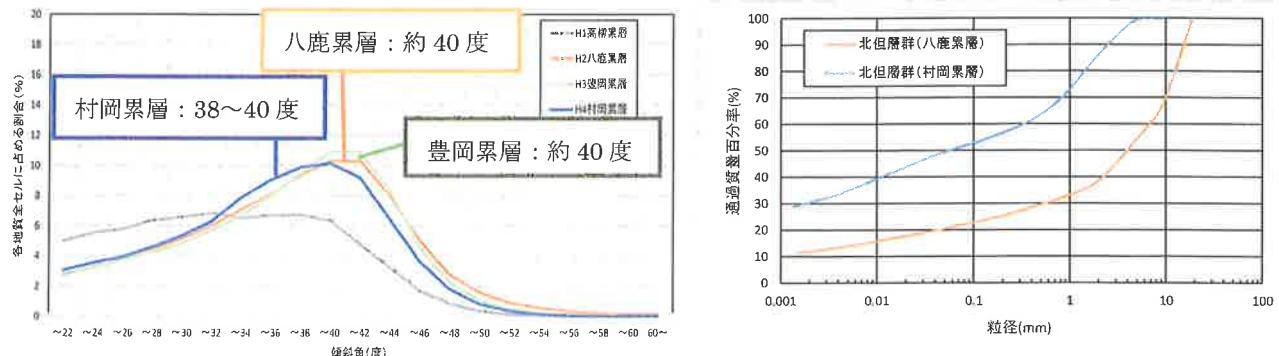
図-6 北但層群各累層における傾斜角頻度分布（左）と粒度試験結果（右）

つぎに北但層群の各累層の地形傾斜角の頻度分布を整理した。また、捕捉率の低い「H<sub>2</sub> 八鹿累層」、「H<sub>4</sub> 村岡累層」について、表層土の物理特性を把握するために室内試験を実施した。その結果を図-6に示す。村岡累層の傾斜角は、他の累層より傾斜角が緩くなっていることがわかる。このことから、他の累層より地盤強度が小さいため、傾斜が維持できずにゆるくなっているものと考えられる。室内試験の結果においても、八鹿累層はレキ、村岡累層は細粒分が多く粘性土に分類された。このような物性の違いからが細粒分が多い村岡累層のほうが、材料的に弱く、現地系の傾斜がゆるくなっていると言える。数少ないデータであるが、この結果を参考に、村岡累層は、八鹿累層、豊岡累層よりせん断強度を低下させ、地盤強度の低さを考慮することとした。

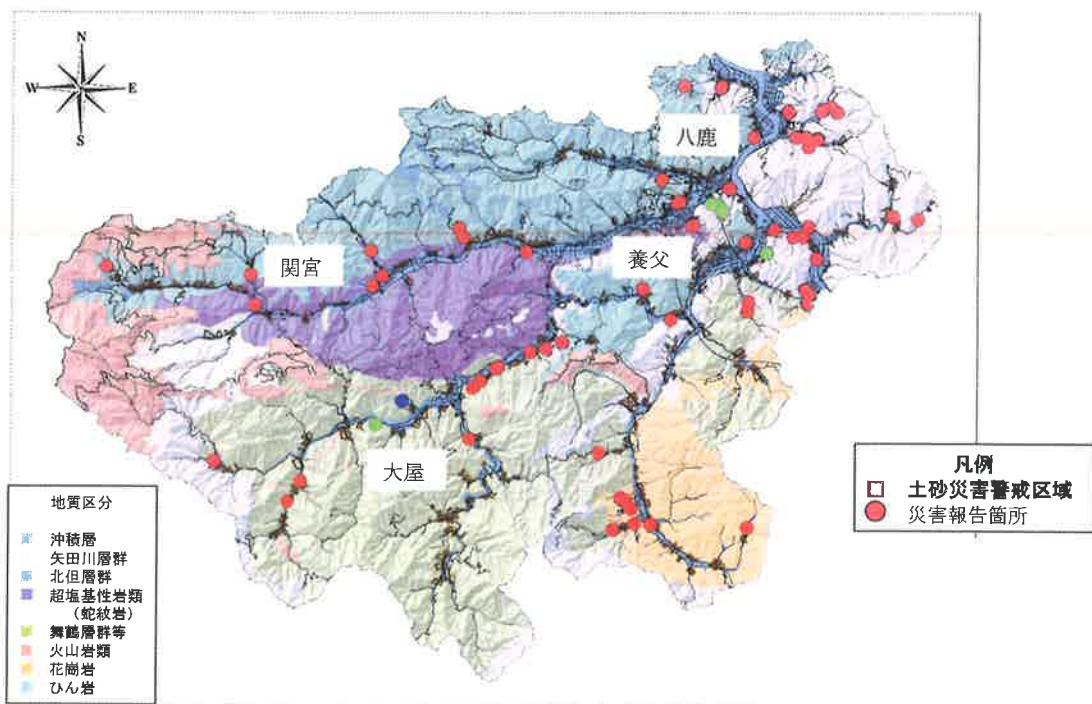
図-7 災害報告箇所と地質区分

各災害報告で得られた崩壊箇所を GIS 上にプロットし、養父市の地質区分と比較した結果を図-7 に示す。災害が多数報告された箇所は、市域の北東部に位置する八鹿町市街地付近で多く挙げられていることがわかる。災害報告が最も多い地質は、矢田川層群であり、つぎに沖積層、舞鶴層群、花崗岩の順であった。舞鶴層群では、点在した箇所で報告があり、花崗岩では比較的集中した箇所での報告があった。災害箇所と累積雨量（1m メッシュ）を重ね合わせた結果を図-8 に示す。平成 30 年 7 月豪雨は、台風 7 号および梅雨前線により 6 月 28 日～7 月 8 日にかけて西日本を中心に広範囲で豪雨が観測された。養父市においても、八鹿雨量観測所で 7 月 3 日～10 日まで降雨が観測されているが、図内のハイエトグラフでは、本格的に降雨が始まる 7 月 5 日～本格的降雨終了後の 7 月 7 日の各観測所の観測雨量を整理した。

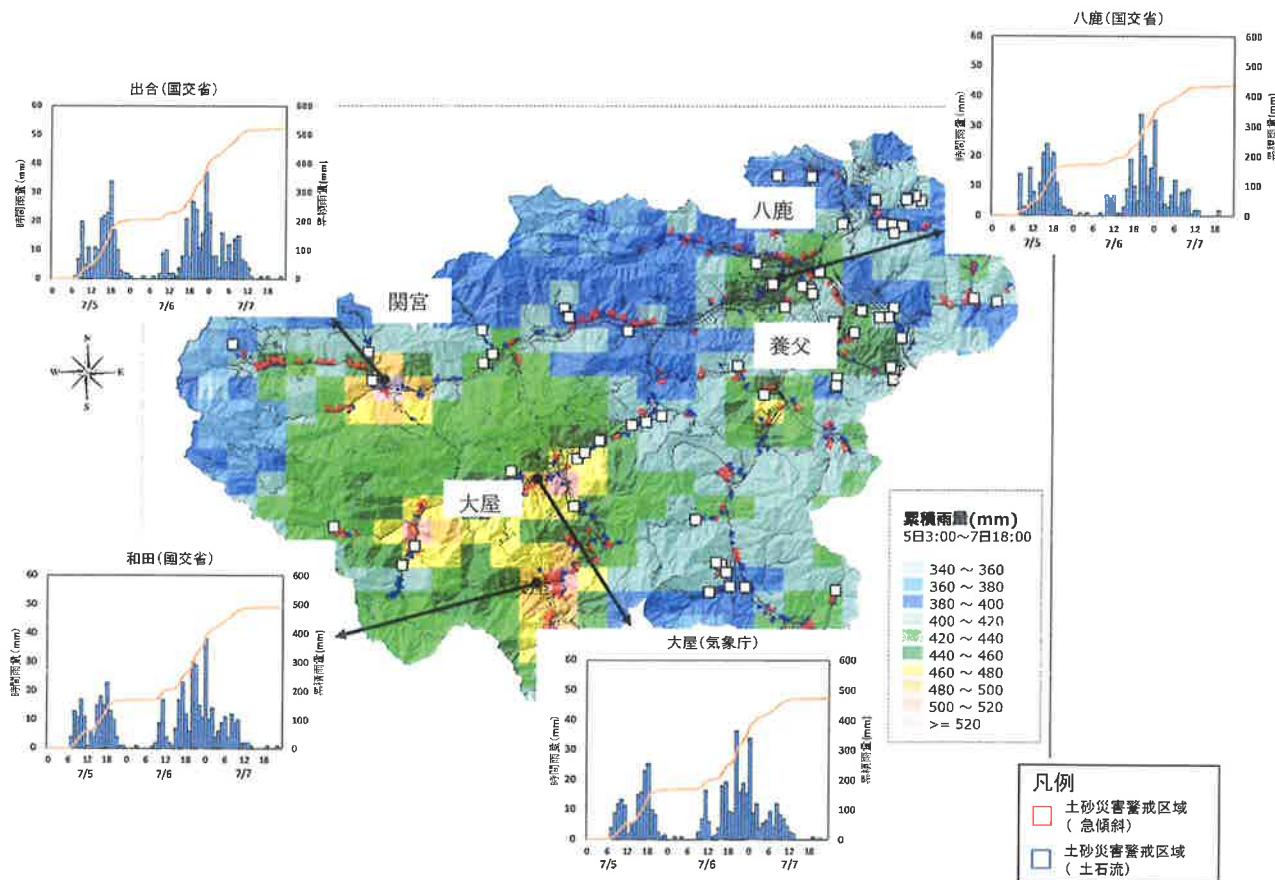
図-8 累積雨量と災害報告箇所の関係

つぎに、図-8 に示すように累積雨量分布と災害箇所の位置を比較すると、累積雨量 380mm を越えるような降雨が観測されたところで土砂災害が報告されているという特徴があった。図-9 に観測結果のハイエトグラフと土砂災害警戒区域毎の判定状況を示す。図-9 A)に示す八鹿雨量観測所の記録によれば、前方降雨として 10mm/hr 以下の降雨が観測されており、その後、約 10 時間後に上述したような 2 つのピークを持つ降雨が観測されている。また、土砂災害警戒区域の判定状況と降雨の関係は、降雨ピークの 1 時間後である 7 月 5 日 21:00 から急傾斜では、崩壊判定箇所数が増加する。土石流は、急傾斜と異なり、1 回目のピークでは判定されず、2 回目の降雨により急傾斜で判定が出始める時刻とほぼ同時刻に判定され始め、ピークの 1 時間後に判定数が急増するという結果であった。

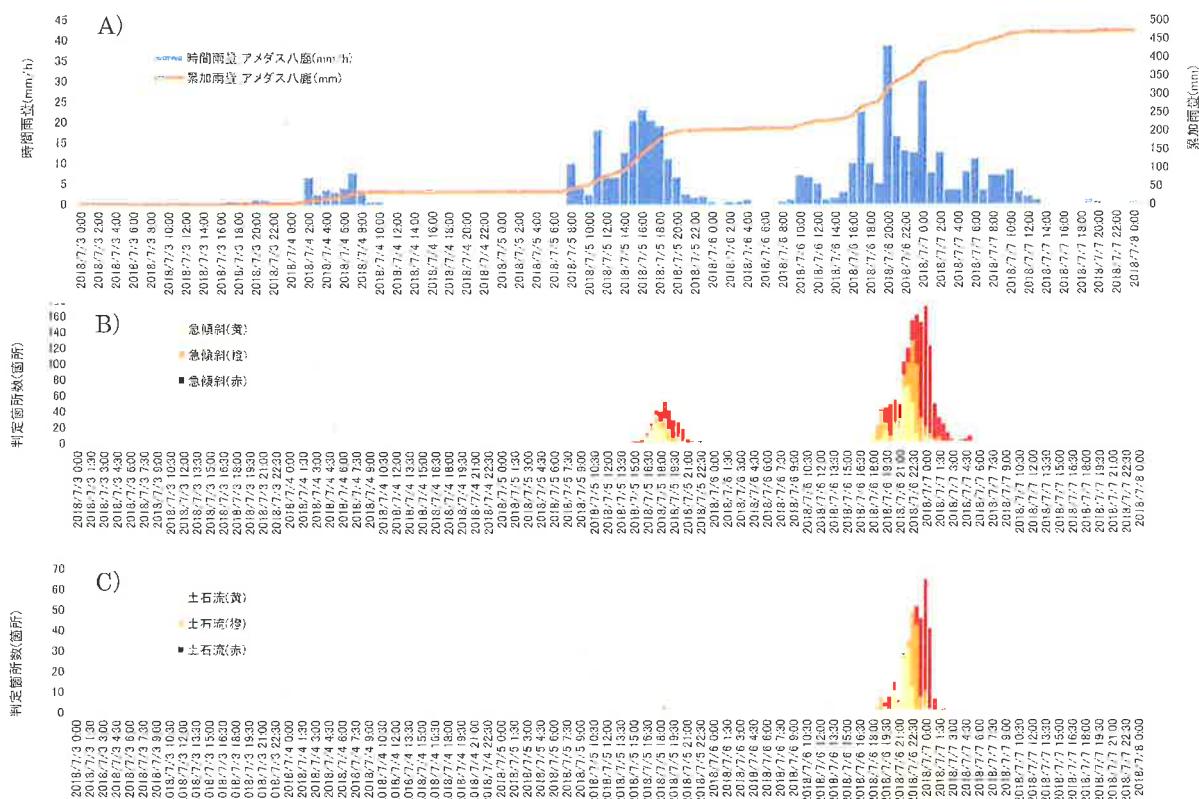
図-9 A) 八鹿雨量観測所におけるハイエトグラフ（平成 30 年 7 月 3 日～11 日）B) 土砂災害警戒区域（急傾斜）  
毎の判定状況 C) 土砂災害警戒区域（土石流）毎の判定状況

のことから、土砂災害警戒区域ごとの判定状況については、降雨パターンと調和的で、2 回の降雨ピークに応じ判定がされていたことがわかった。

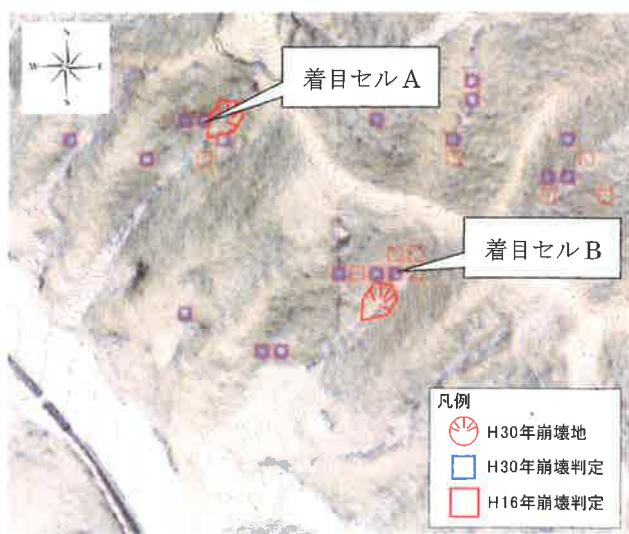
図-15 対象崩壊地と着目セル

H30年災害の判定結果からモデルの判定特性を考察する。実際にH30年災害で崩壊が発生したセルを対象にH30年災害時とモデル作成時に用いた過去災害時両方の水位、安全率及び安全率の変化量の推移を整理し、各降雨の降雨特性によって、水位や安全率の変化を確認した。確認箇所は、図-15に示すセルA、セルBとした。過去の判定結果を比較すると、H16年災害再現計算においてもH30年災害時と同じメッシュで崩壊判定が算出されていた。しかし、過去の空中写真ではH16年災害では崩壊は発生していない。また、H23年災害再現計算では崩壊判定となっていない。
