【建設工学研究所論文報告集第 62 号〔報告〕2020 年 11 月】

丹波市で発生した 0 次谷における崩壊、土石流発生場の地形的特徴と 発生メカニズム

Topographical features of slope failure sites in zero-order basin

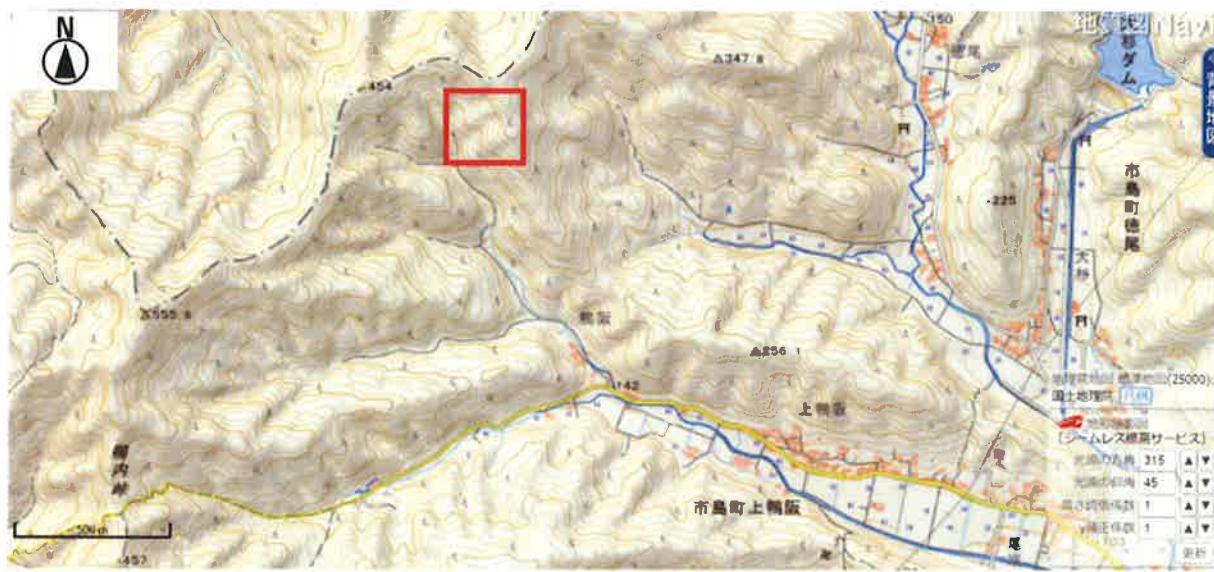
図1 地形図（地質図上り）⁵⁾

調査地は、図1の赤四角に示す兵庫県丹波市市島町上鴨坂周辺である。斜面は、南西向きでわずかな凹地形が確認できる。地質は、図2に示す5万分の1地質図幅「福知山」⁴⁾によると丹波帯三俣コンプレックスのMm：頁岩、珪質頁岩を伴う、Mg：緑色岩類と超丹波帯高津層、Ts：砂岩が分布した境界部で非常に複雑な地質構造となっている場所である。

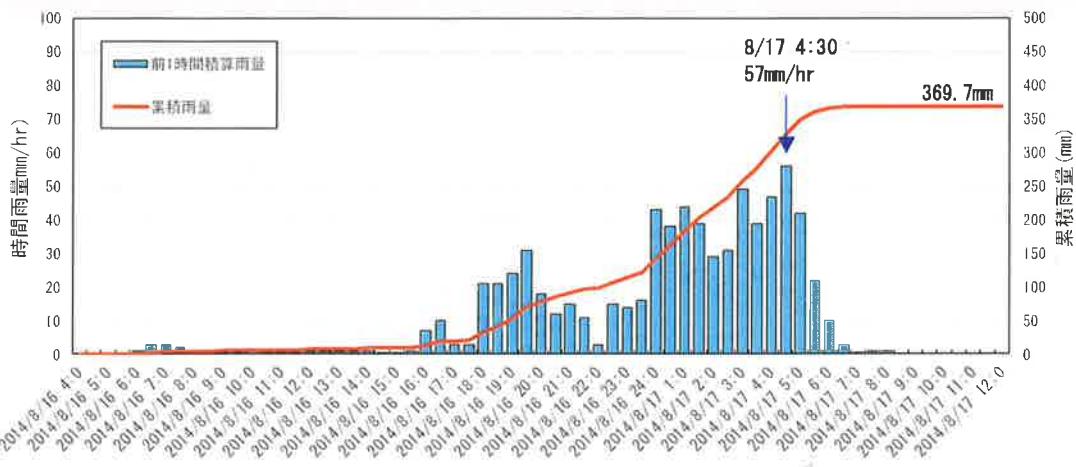
図3 時間雨量と累積雨量の関係（解析雨量：メッシュ番号52356096）

調査地周辺の2014年8月16日6:00から17日12:00までの解析降雨は、図3に示すように累積雨量369.7mm、最大時間雨量57mmであり、一連の降雨の後半に時間雨量の非常に多い激しい降雨があった後方集中型の降雨であると言える。崩壊規模は、図4に示すように災害発生前（平成24年計測）、後（平成26年9月計測）の航空レーザー測量の1m等高線の比較の結果から、崩壊後の侵食による地形変化も含まれるが、幅W=16m、長さL=40m、最大深さ6.8m（縦断図で確認）であった。

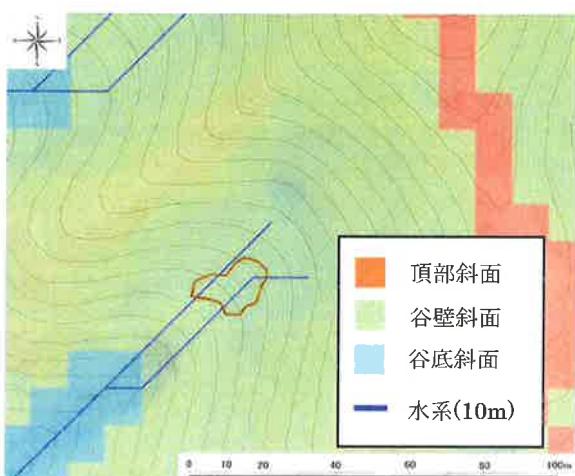
図 15 システムの地形区分

検討した箇所をもとに、発生場の地形特徴について 10mDEM や 1mDEM を用いた平面図をもとに地形条件の検討を行った。先に述べたように 10mDEM で作成したシステムのモデルにおいて、崩壊箇所周辺の傾斜角は、29~30 度、水系の上流側の斜面であった。さらにシステムの地形区分を見ると、崩壊は谷底斜面上流の谷壁斜面である（図 15 参照）。

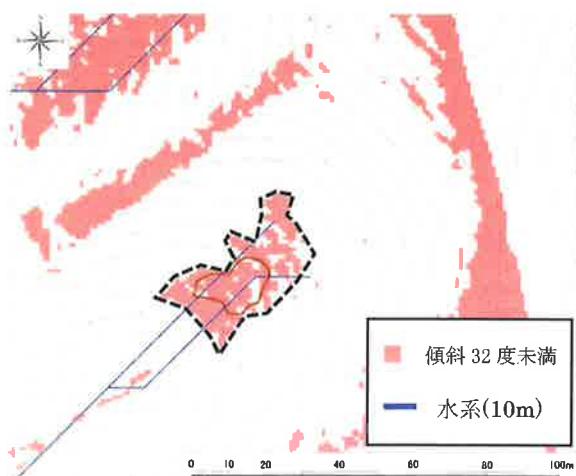
図 16 1mDEM を用いた 32 度以下の傾斜分布

古期崖錐堆積物は、地表面傾斜角が 30 度程度と緩い特徴があるが、堆積域の幅が 30m 程度であるため、さらに細かいデータ（1mDEM）を用いて、古期崖錐堆積物の範囲を試行錯誤的に求めることとした。結果、1mDEM の地表面傾斜角 32 度以下の範囲と良い整合が認められた（図 16 参照）。求めた 1mDEM の地表面傾斜角 32 度以下の範囲の面積は、500m² 程度であった。また、崩壊前の縦、横断図から古期崖錐堆積物には明瞭な遷急点とその下流に遷緩点が存在している特徴がある。

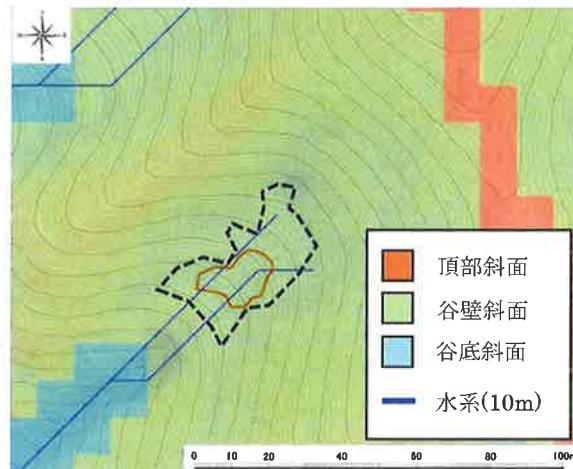
図 17 古期崖錐堆積物が崩壊、土石流化した場の特徴

以上の整理から、今回崩壊、土石流となった発生場は、システムのモデル上、10mDEM で作成した水系沿いで谷底斜面の上流側に位置する谷壁斜面で、かつ、1mDEM の地表面傾斜角が 32 度以下、その面積が 500m² 以上であること、古期崖錐堆積物には明瞭な遷急点とその下流に遷緩点が存在している特徴を有していることが明らかになった。

今回は、得られた特徴のうち、図 17 に示す平面情報をもとに、10mDEM、1mDEM を用い、同様の地形的特徴を有する地形場を抽出することとした。抽出には、GIS を用いた。はじめに、図 7 に示した調査箇所の古期崖錐堆積物の堆積場と同様の地形を有する箇所を教師データとして、抽出条件を算出した。その結果、地表面傾斜角 32 度以下の 1m セル面積は約 500 m²以上であった。また、その地表面傾斜角 32 度以下の 1m セルの密集割合は、500 m²（円形：半径 12.6m）あたり 19%（約 1/5）以上であった。この教師データを抽出条件として、以下の手順で同様の地形条件場の抽出を行った。
