表層崩壊リアルタイムハザードシステムの構築に際して生じた課題と対策(14)

Some Problems and Measures appeared during the Construction of the Real-time Hazard System for Slope Disasters at a Heavy Rainfall (14)

本報告は、リアルタイムハザードシステム(以下、システム)について、表土層の地盤定数と水系網沿いの透水係数の見直し を適用した令和4年6月の改良後に発生した令和4年7月豪雨におけるシステムの判定と現地状況との比較検証及びモデル の妥当性や今後の改良点等について検討した結果をまとめたものである。

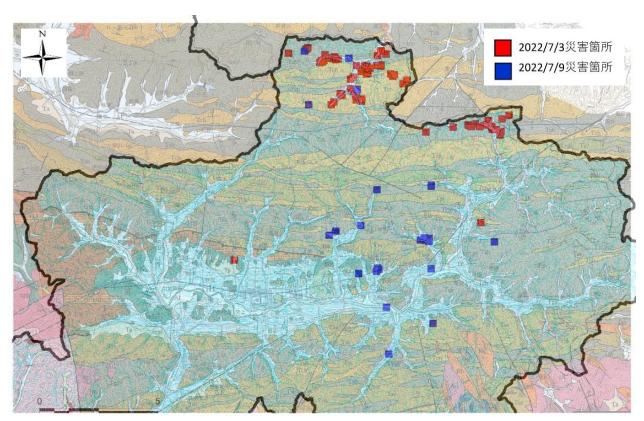
図 4.1.1 土砂災害報告箇所の位置図(丹波篠山市)²⁴⁾

丹波篠山市より提供いただいた災害報告資料では図4.1.1に示す位置で災害土砂災害が発生したと整理されていた。 このうち、自然斜面の崩壊、崩壊の可能性のある箇所について、現地調査を実施した。調査結果の一覧表を表 4.1.1、 調査位置図を図 4.1.2~4.1.4に示した。

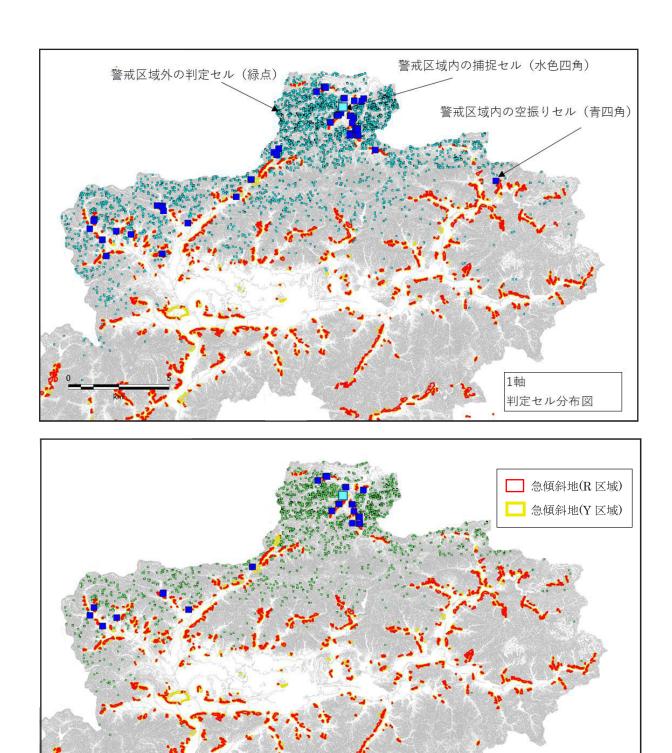
図 4.1.8 システム判定結果と土砂災害警戒区域の捕捉・空振りの位置図 (上図:判定(一軸)、下図:判定(二軸)) ²⁴⁾

現地調査結果により表層崩壊を12箇所確認した。そのうち、100㎡以下(1メッシュ)の小規模な崩壊を除くと、システムが再現可能な表層崩壊は11箇所として整理される。この表層崩壊箇所とシステム判定を比較した結果を、表4.1.2 および4.1.3に示す。崩壊箇所あたりおよびセル数あたりでの捕捉率は判定(一軸)では80%を超えており、捕捉率は十分高いことを確認した。対して、見逃しは判定(一軸)では2箇所である。なお、本論では10mメッシュ単位の崩壊予測(安全率と安全率の変化量の二軸の閾値による判定⁷⁾、以下「判定(二軸)」と略す)および、10mメッシュ単位の崩壊予測(安全率による判定、以下「判定」または「判定(一軸)」と略す)と示す。また、土砂災害警戒区域ごとの適中率等を表4.1.4の通り整理した。この位置図を図4.1.8に示す。土砂災害警戒区域内の崩壊は1箇所のみであり、システムが予測していたため、捕捉率は100%であった。

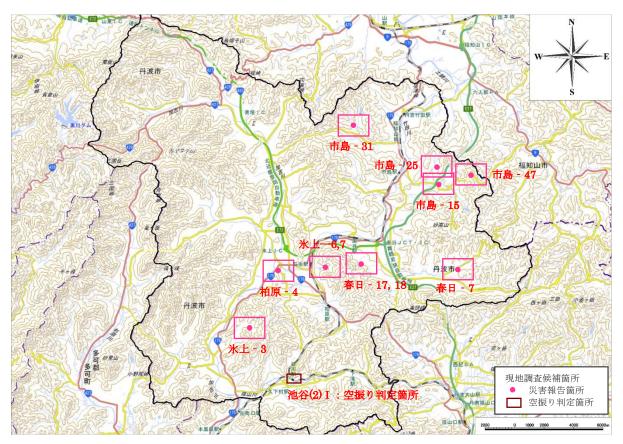
図 4.1.9 土砂災害報告箇所の位置図(丹波市)²⁴⁾

丹波市より提供いただいた災害報告資料では図 4.1.9 に示す位置で土砂災害が発生したと報告がなされていた。このうち、自然斜面の崩壊、崩壊の可能性のある箇所について、現地確認の調査を実施した。調査結果の一覧表を表4.1.5 に示した。表の左側の欄は、市からの情報をもとに整理した内容で、右側の欄は災害写真や現地調査によって、整理した内容について述べる。丹波市の現地調査は、丹波篠山市における現地調査と同様に、システムで対象とする現象か否か(自然斜面か否か、10m メッシュで捕捉できる規模か否か、崩壊の誘因が主に降雨に起因するものか否か、道路側溝の排水設備のつまり等、人工的な要因等か否か等)の確認、崩壊発生要因及びシステムで設定している地形・地質条件や表土層厚等との違いについて調査した。

現地調査の結果から9箇所の災害報告箇所において、自然斜面の崩壊は2箇所であった。ただ、その自然斜面の崩壊2箇所とも作業道などからの表面流の流入の影響を強く受けており、システムの想定条件外であった。したがって、今回の災害におけるシステムが予測すべき土砂移動現象と実態と比較した結果、システムによる見逃し判定箇所はなかったと言える。
